DETALJPLAN KNORRETORPET, TROLLHÄTTAN

PM BERGTEKNIK

A110891-B-PME-002

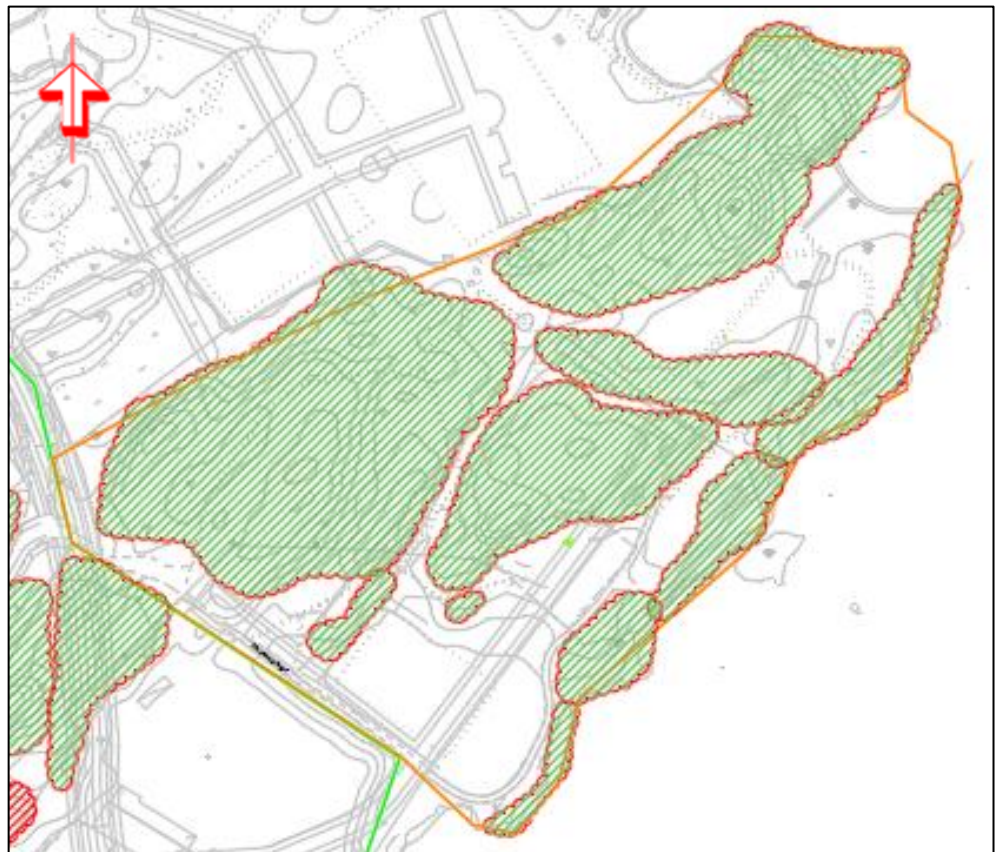
Figur 5 Karterade områden med ytligt berg och berg i dagen

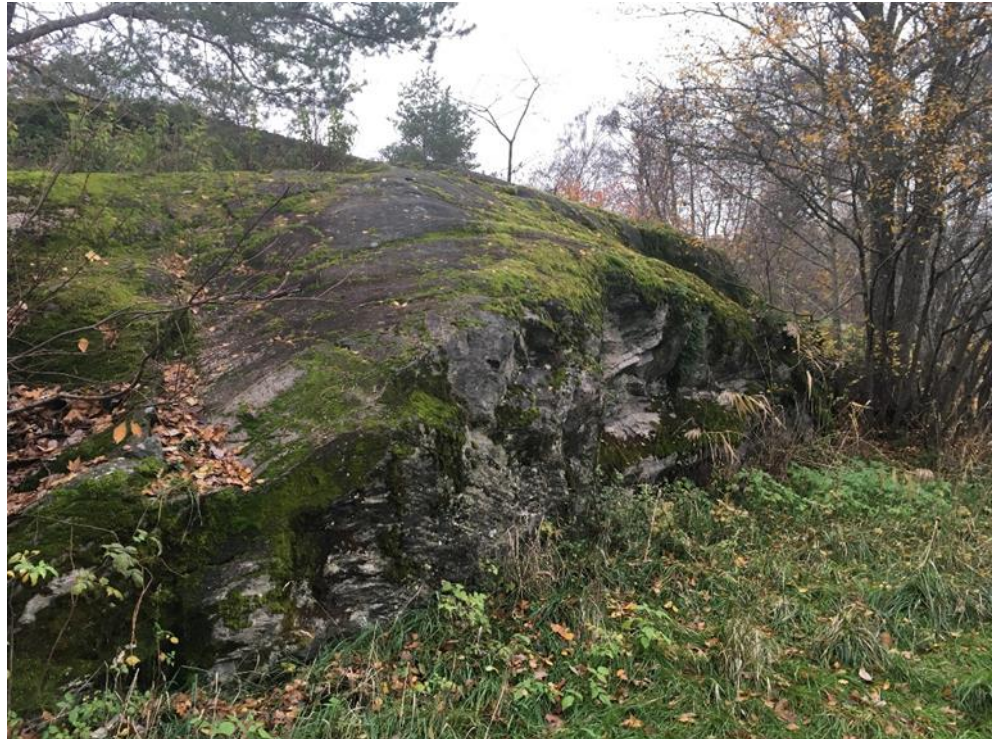
Området karaktäriseras av ytligt berg och berg i dagen, med rundade hållar genombrutna av enstaka sprickzoner, Figur 5 - Figur 7. Enstaka lösa stenar/mindre block förekommer utspridda i området, främst i den sydöstra delen där de troligen lagts upp från mark som brukats för odling, Figur 8. I den norra och nordvästra delen av planområdet förekommer slänter med uppsprucket berg. Slänterna är i dagsläget stabila.

Figur 6 Stabil slänt i norra delen av området

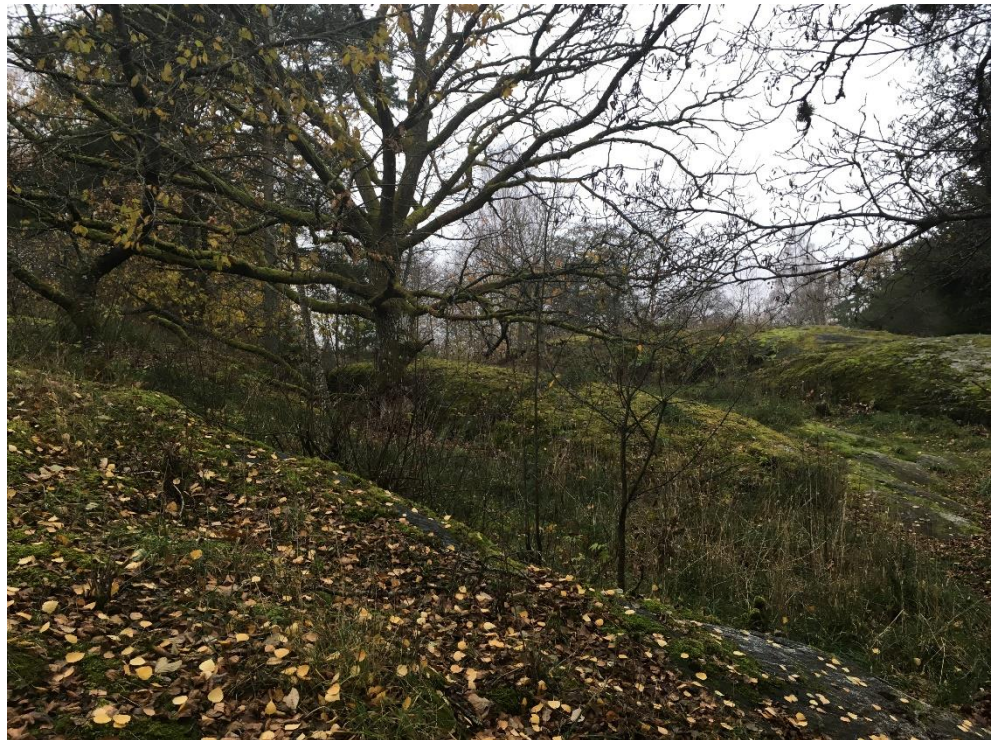
Figur 7 Rundade hällar karakteriserar landskapet i planområdet

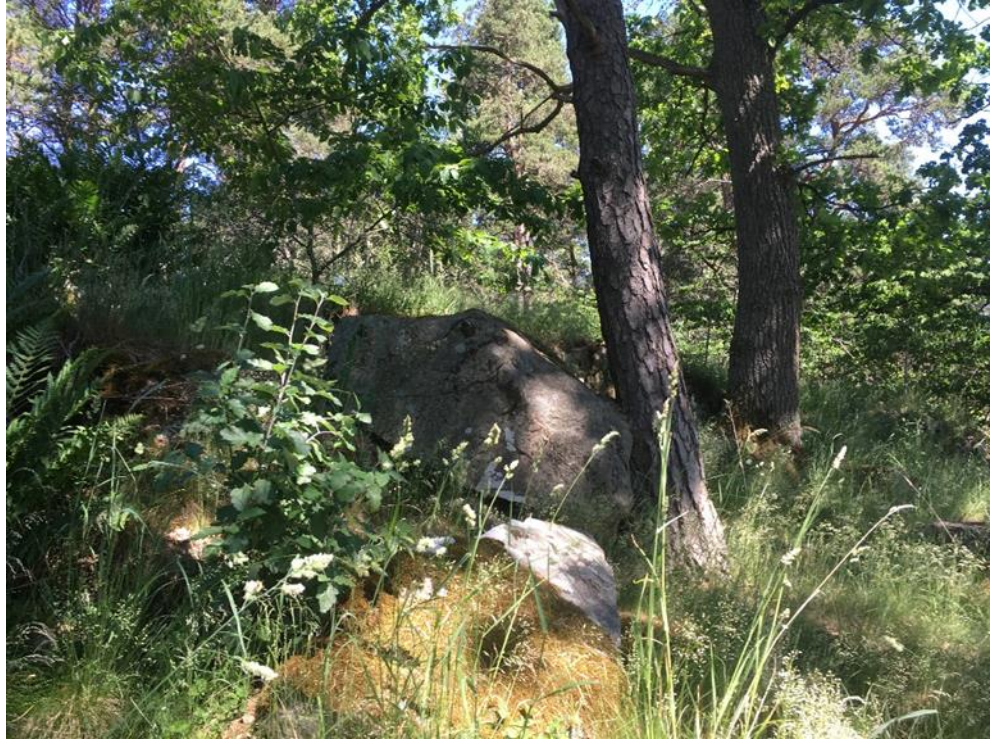
Figur 8 Lösa block i området

- Förekommande lösa block säkras innan spräng- och schaktarbeten påbörjas.
- Vid bergschakt ska ytterligare besiktning av bergsakkunnig ske efter framsprängning varefter eventuellt behov av förstärkning avgörs.
- Strålningen ligger under gränsvärdet för högradonmark men i de fall områden behöver plansprängas rekommenderas att radonmätning sker på terrassbotten och på utsprängt material för att säkerställa att massorna får användas som fyllnadsmaterial i området. I samband med detta arbete kontrolleras även utvalda hållar som kommer bevaras.
- På normalradonmark ska nykonstruerade byggnader vara radonskyddande, d.v.s. med en grundkonstruktion som inte ger uppenbara otätheter mot markluft.

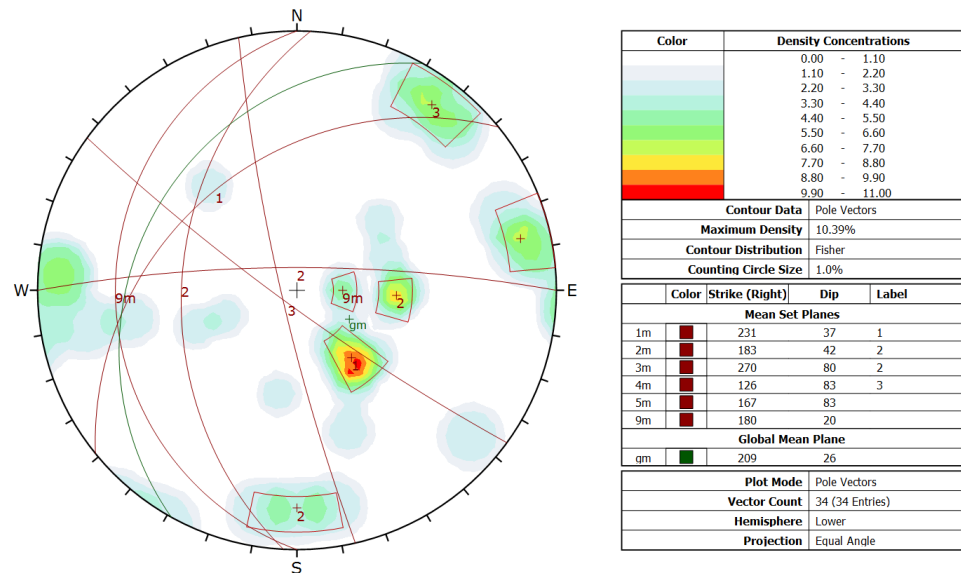
Den dominerande sprickriktningen stryker i nordöstlig-sydvästlig riktning (ca 200°-230°) och stupningen är flack till medelflack (25°-40°), mot nordväst, se Figur 9. Den dominerande förskiffringsriktningen i området följer svaghetszonen som utgör Göta Älvs dalgång.

Sprickor följer förskiffringen och stryker i nordöstlig-sydvästlig riktning. Foliationen skärs av sprickor i nordvästlig riktning vilket medför risk för uppsprickning av berget och blockutfall vid vibrationsalstrande arbeten. Detta ska beaktas vid bergarbeten (exempelvis sprängning).

Figur 9 Stereoplot med sprickriktningar från insamlad data vid kartering

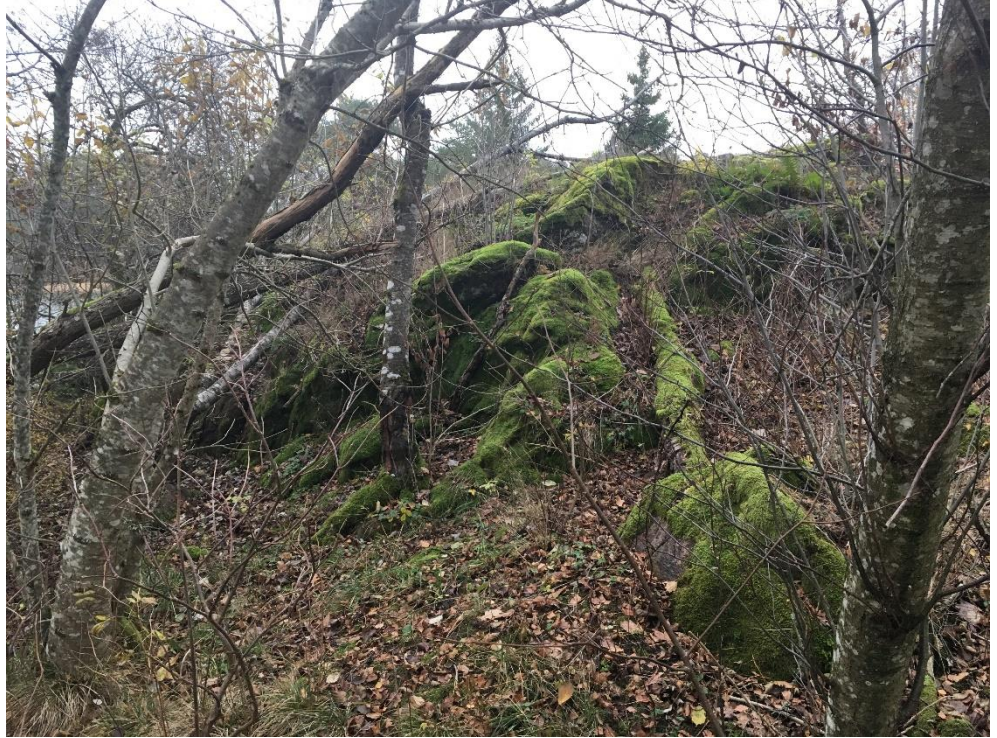
Inga särskilda problemområden påträffades vid fältbesöket men bergets benägenhet för uppsprickning ska beaktas vid bergarbeten, Figur 10 - Figur 11.

Figur 10 Mossbeklädda block i stabil slänt

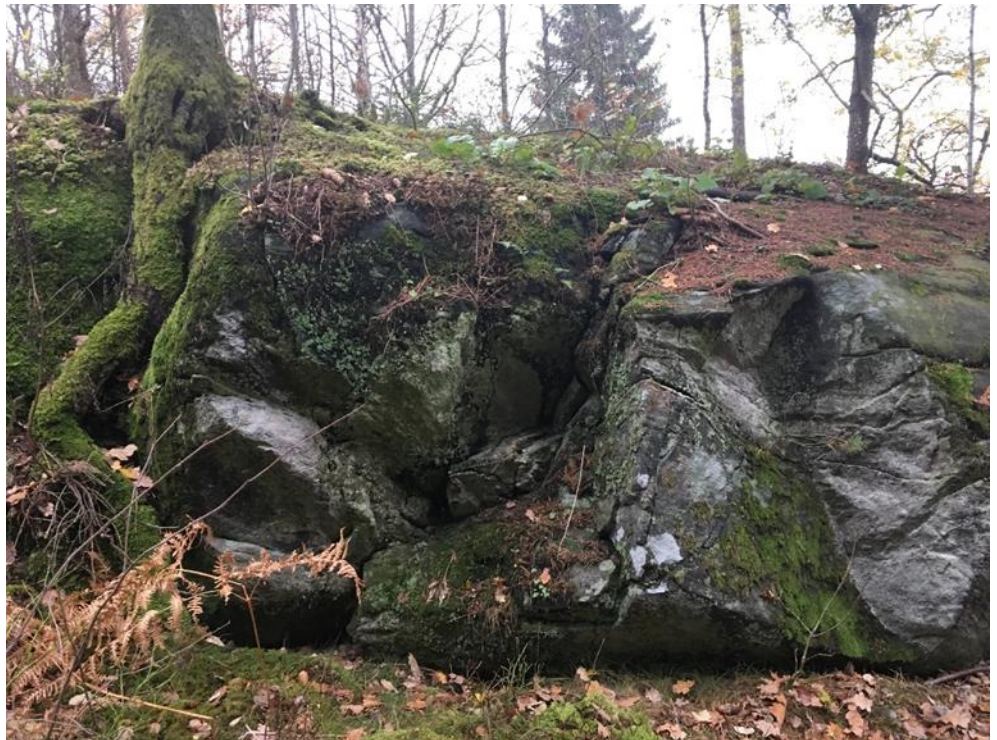
Figur 11 Exempel på uppsprucket berg i nordvästra delen av området

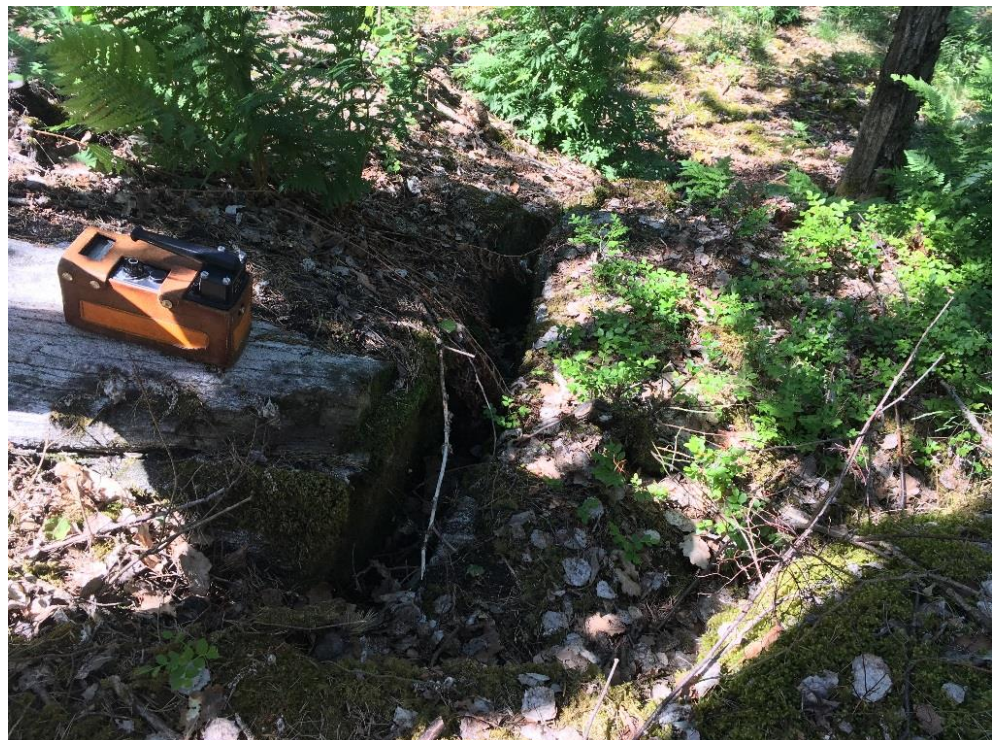
Figur 12 Brantstående öppen spricka i nordvästlig-sydöstlig riktning. Mätinstrumentet (Scintillometern) är omkring 30 cm lång.

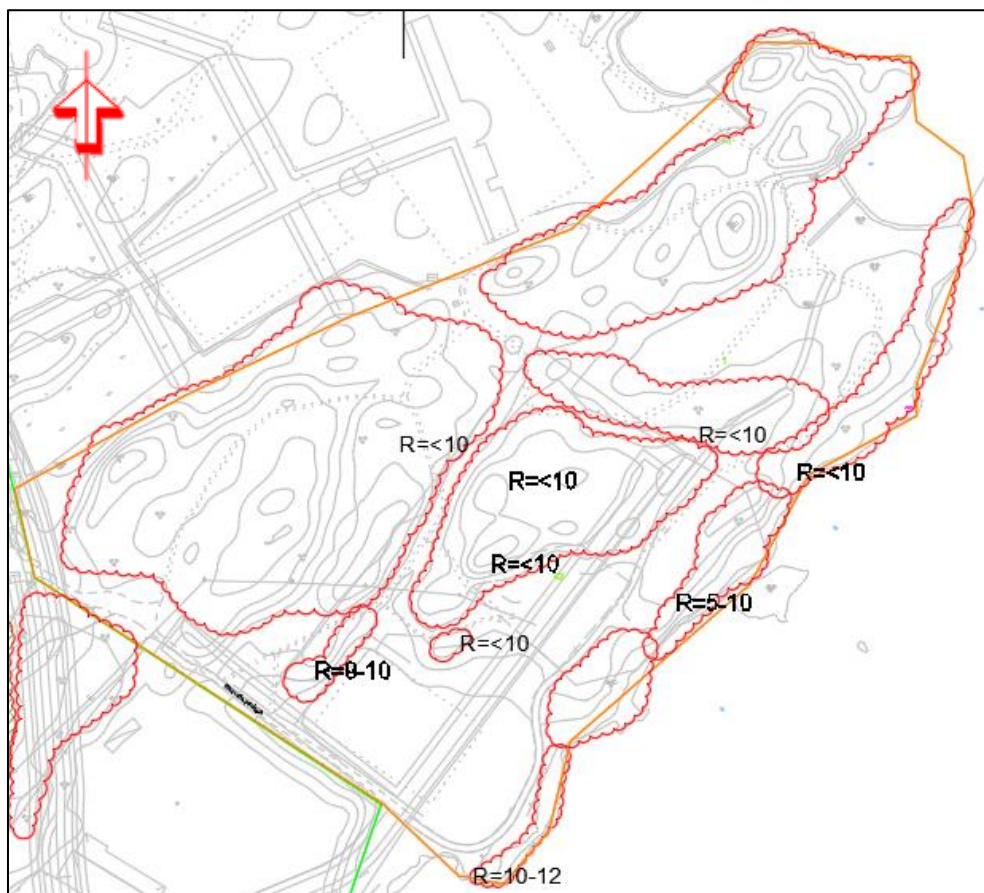
Mätningen av den totala strålningen, gammastrålningen, visar värden på mellan 0,10-0,12 $\mu\text{Sv/h}$, se Figur 13. Detta betyder att marken klassas som låg- till normalradonmark och byggnader ska uppföras radonskyddande.

Figur 13 Berg i dagen med radonvärden på mellan 10 -12 $\mu\text{R/h}$ vilket motsvarar 0,1-0,12 $\mu\text{Sv/h}$
