# Rapport

Miljöteknisk provtagning av porluft  
Fastigheten Rödjan 8, Trollhättans kommun

2021-05-21

Beställare: Fastighets AB Trollred

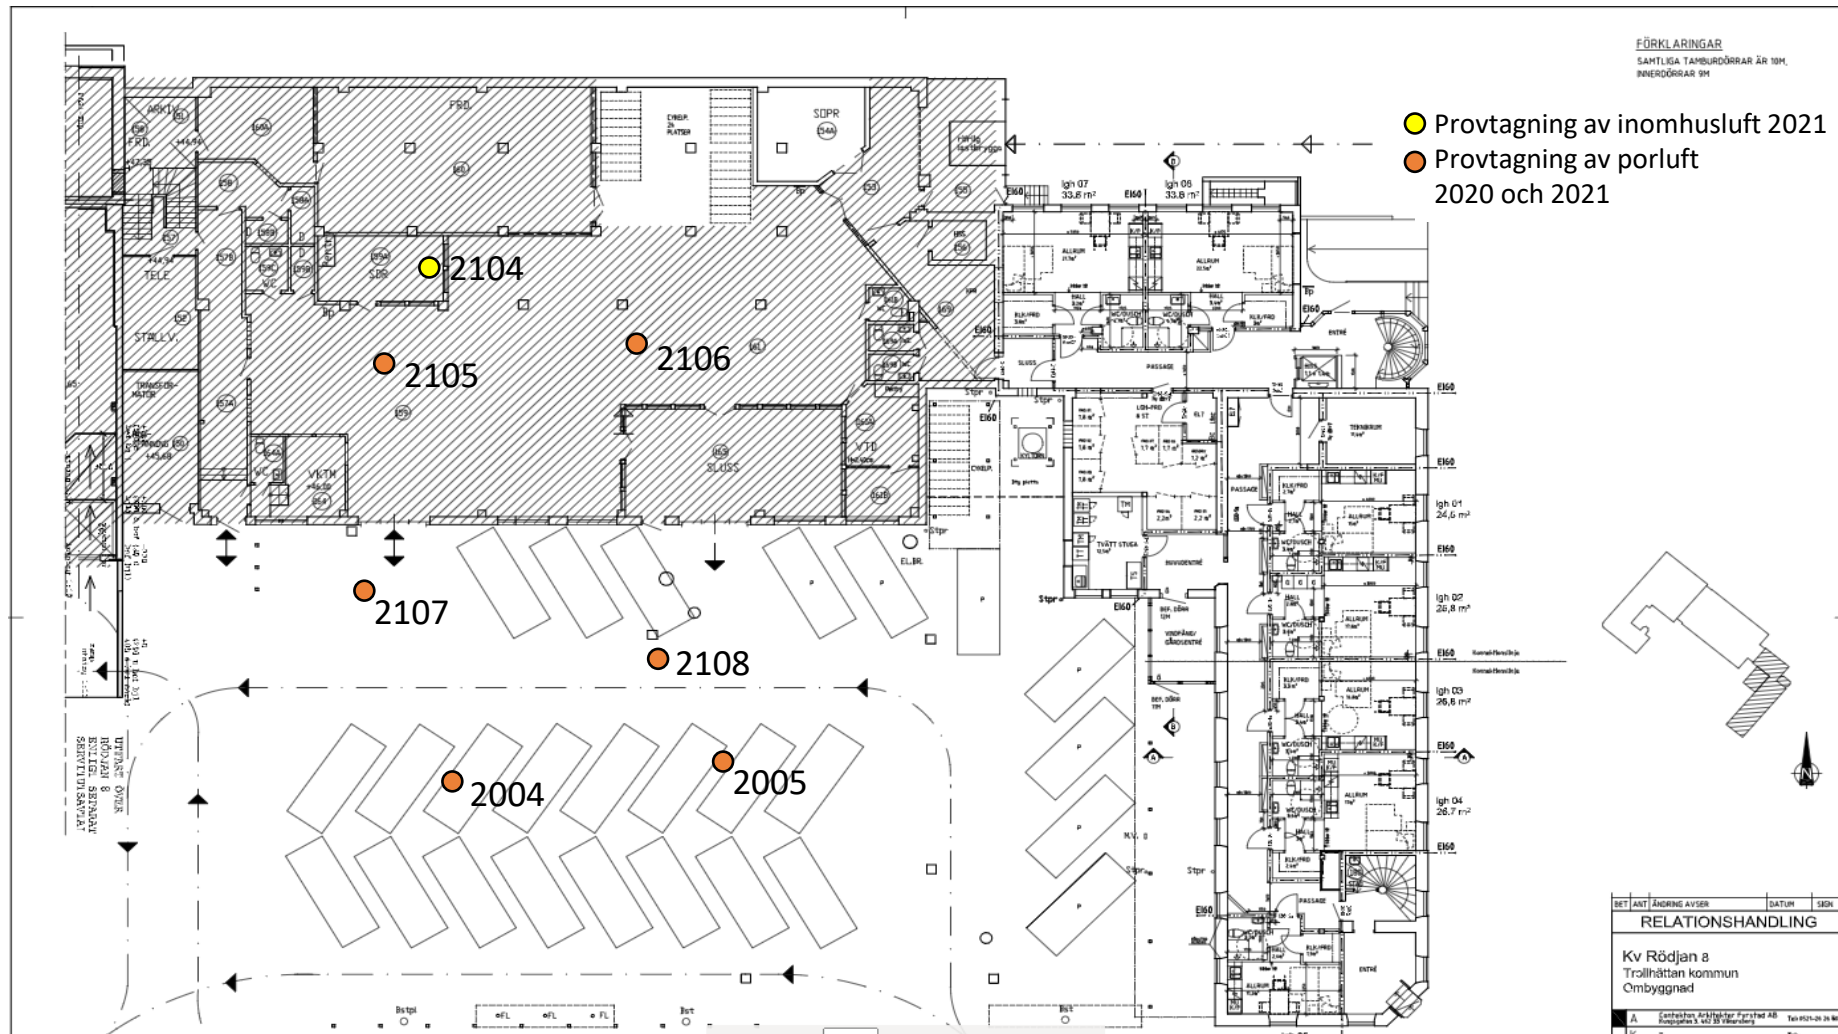
# Bilaga 1. Situationsplan med placering av provpunkter för provtagning av inomhusluft och porluft. Fastigheten Rödjan 8, Trollhättan Stad.

Flyktiga kolväten som BTEX och summa aromater C6-C10 (där BTEX inkluderas) har detekterats i porgas i samtliga fyra provpunkter. Halterna är med god marginal lägre än tillämpat riktvärde för porgas. De högsta halterna har påvisats i provpunkt 2105, där halterna av toluen och xylen dominerar. Sammansättningen av ämnen överensstämmer med vad som tidigare påvisats i inomhusluft i den intilliggande provpunkten 2104, och med halter i samma nivå.

Det konstateras således att det föreligger en föroreningskälla som bidrar till förhöjda halter av lättflyktiga aromater (BTEX) i porgas provtagen under bottenplattan på den plats som används som garage/parkering, samt till förhöjda halter i inomhusluft i den provpunkt som provtagits i närheten av denna.

Halterna i övriga provtagna punkter (2106-2108) är låga och motsvarar bakgrunds nivåer i utomhusluft i urban miljö. Sammansättningen av ämnen som detekterats i dessa provpunkter för porgasmätning indikerar att dessa punkter också kan vara påverkade av samma föroreningskälla, men halterna i dessa punkter är låga. Därmed bedöms föroreningens omfattning vara begränsad och kan avgränsas till byggnadens västra del, då förhöjda halter inte kan påvisas söder eller öster om punkt 2105, inne i eller utanför byggnaden (se bilaga 1). Det bedöms att provtagningen i mark gjorts ner till eller strax ovan berg och därmed bedöms föroreningen också vara avgränsad i djupled.
