Sjölanda, Östra

Sjölanda, Trollhättan
Detaljplan

Projekterings-PM/Geoteknik

Datum 2022-01-28

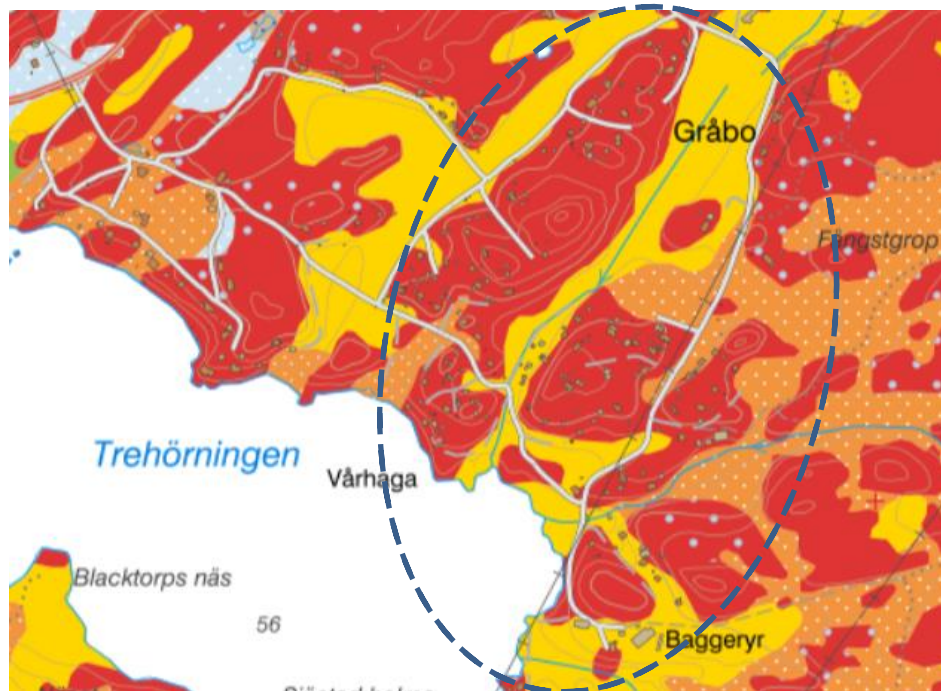
Bild 1: SGU:s jordartskarta.

Inom området förekommer ömsom fastmark och sand och ömsom lera, se bild 1 som visar SGU:s jordartskarta över området. Röd färg visar berg/tunna jordlager på berg, gul visar lera och orange visar sand.

Det totala sonderingsdjupet varierar mellan 0 och ca 11 m. Jordlagren i området varierar med ömsom fastmark/berg och ömsom områden med lera eller sand vilket också framgår av SGU:s jordartskarta, se bild 1. Jordlagren bedöms, för de delar som inte utgörs av fastmark, under det ca 0.3 m tjocka vegetationsjordlagret från markytan räknat i huvudsak utgöras av:

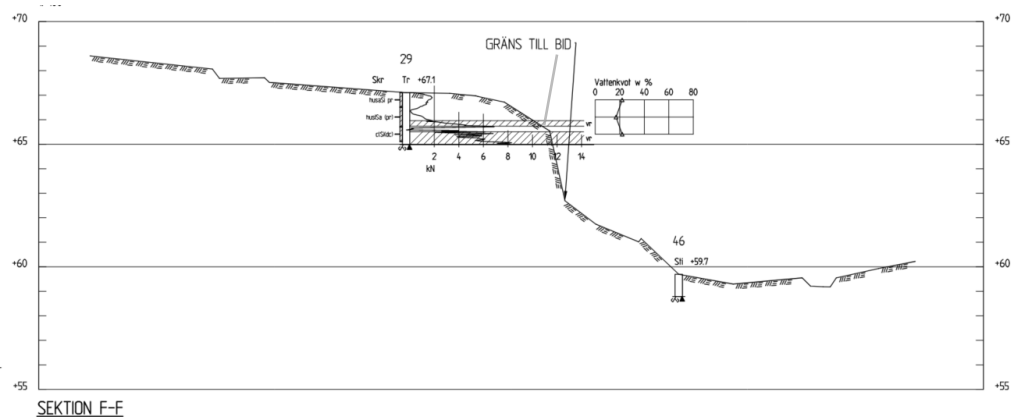
Bild 2. Sektion F.

Sektion F, se bild 2, utgörs av silt, sand och torrskorpesilt på berg.

Släntstabiliteten bedöms som tillfredsställande.

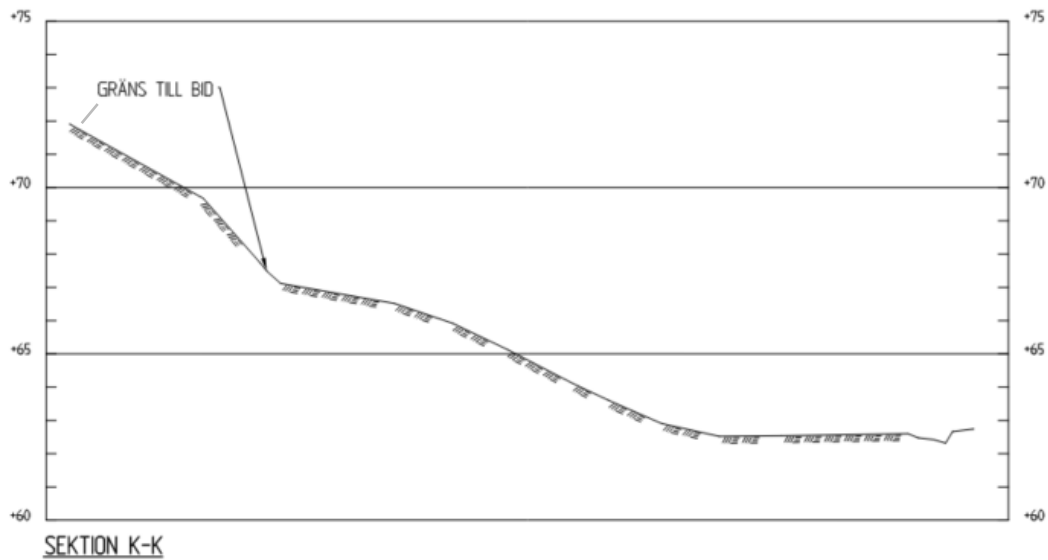
Bild 3. Sektion K.

Vid och omkring sektion K, se bild 3, förekommer berg i dagen vid tomtgräns/plangräns. Risken för skred som kan påverka planområdet bedöms därmed inte föreligga. Släntstabiliteten bedöms som tillfredsställande.
