Lägenhetsbebyggelse i Halvorstorp

Arkeologisk förundersökning
L2022:1743, Halvorstorp 1:7 och Sandhem 3:1
Gårdhems socken, Trollhättans kommun
Anna Beckman, Robin Eriksson och Astrid Lennblad
Lödöse museum/Förvaltningen för kulturutveckling
KU Arkeologisk rapport 2023:8

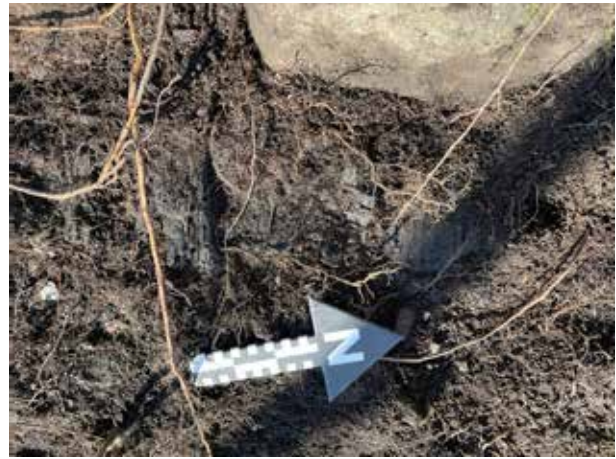
Lager 2 bestod av gråbrun humös sotig sand med inslag av kol, brända brädbitar och bränt glas. Längs den sydvästra delen av västra långsidans mur framkom bevarade brädor som var omkring 0,1–0,2 meter långa (se figur 12). I lagret framkom rikligt med fynd som troligtvis härrör från både historisk och modern tid. En stor del av dem utgjordes av glas, takpannor och porslinskärvor samt både handsmidd och maskintillverkad spik. En stor del av fynden var tydligt eldpåverkade. Lager 2 var 0,12–0,15 meter djupt kunde lokaliseras inom de båda rumsindelningarna, K1004 i det södra rummet och K2041 i det norra rummet (se bilaga 4).

Figur 12. Brända rester av förmodade golvplankor. Foto: Anna Beckman.

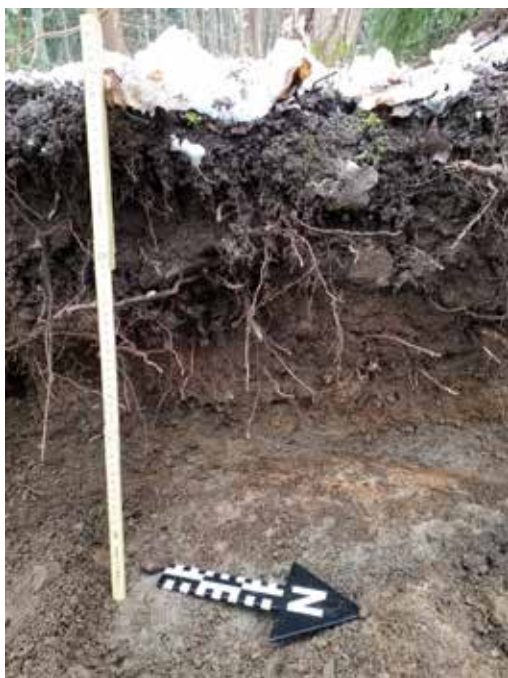
Väster om husgrunden, mellan husets västra långsida och gärdesgården, frilades en yta med hjälp av maskin. Inom ytan kunde inte brandlagret (Lager 2) från byggnadens insida lokaliseras. Däremot framkom en koncentration av trä (K2037, se figur 10) samt en gruslagd yta (K2010). Därtill påträffades ett flertal stenar, varav en ansamling som mättes in som *stenpackning* (se figur 10) samt tre stenar på rad i linje med byggnadens förmodade rumsavdelande mur. Utöver nämnda kontexter övergick matjorden inom ytan till gråbrun grusig sand följt av grusig morän (se figur 13).

Figur 13 Foto av profil från ytan väster om husgrunden. Matjorden övergår till grusig sand. Foto: Anna Beckman.

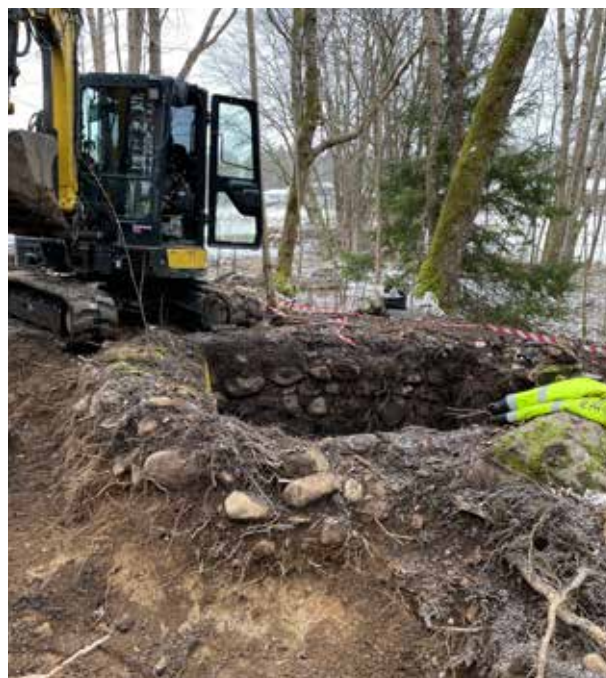
Figur 14. Jordkällaren under utgrävning. Foto: Anna Beckman.

Jordkällaren rensades inledningsvis för hand varefter den undersöktes invändigt med hjälp av grävmaskin. Den var anlagd i en sluttning i nord-sydlig riktning med ingång från söder, cirka femton meter sydväst om husgrunden (se figur 10).

Formen var kvadratisk och mätte 4,7×4,4 meter. Källarens rum var 2,5×2 meter och murarna (K1856) omkring 1 meter tjocka. Markens naturliga sluttning har använts i konstruktionen – invändigt var muren upp till 1,5 meter hög jämfört med 0,5 meter utvändigt. De inre delarna av murarna var murade med kalkbruk och de yttre delarna var kallmurade.

Jordkällaren har grävts in i en sluttning. Invändigt har väggarna murats med murbruk. Golvet har utgjorts av dels flata stenplattor, dels trampat jordgolv. Den har troligen haft ett överbyggt tak täckt av tegelpannor. Jordkällaren är belägen cirka femton meter från manbyggnaden och har sannolikt fungerat som ett friliggande matförråd till denna.

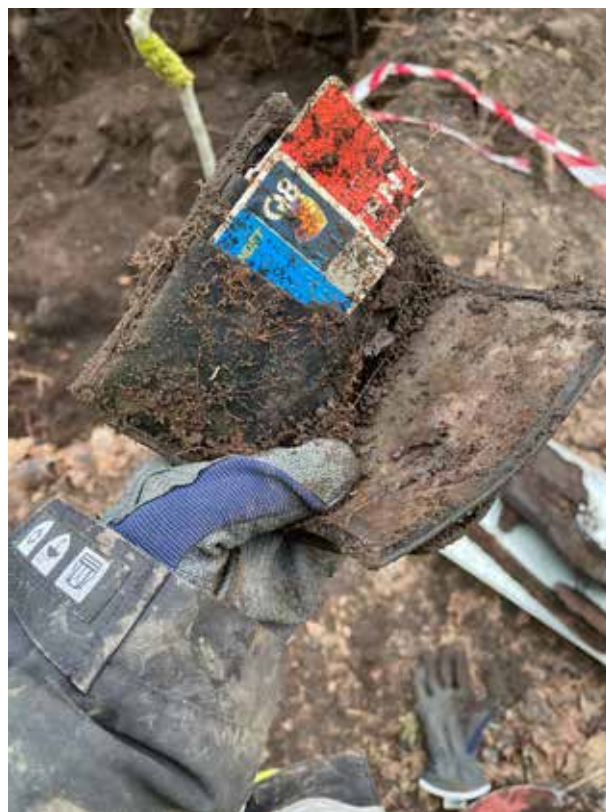
Fyllningen inom murarna bestod inledningsvis av omrört material med där sentida fynd (se figur 15) blandat med nedrasade stenar förekom till ett djup om 0,5–1 meter (K1822). Inom jordkällarens sydöstra del var denna fyllning koncentrerad i en djupare grop. Under detta lager påträffades ett raseringslager bestående av gråbrun humös jord samt stenar av samma karaktär som de i muren (K1837). Under raseringen framkom ett avsatt lager som möjligen ackumulerats under brukningstiden (K1847). Detta utgjordes av gråbrun humös sandig silt med inslag av tegelbitar och mellanstora flata stenar. Se bilaga 1 och 2 för matris respektive kontextbeskrivningar.

Figur 15. Exempel på recent fyndmaterial från K1822: En plånbok med bensinkort som gick ut i mars 2003. Foto: Anna Beckman.

Moderna fynd inom jordkällaren pekar på att man har dumpat material där ända in i 2000-talet. Inom undersökningsområdet framkom en grop vars datering, ursprung eller funktion inte kunnat fastställas.

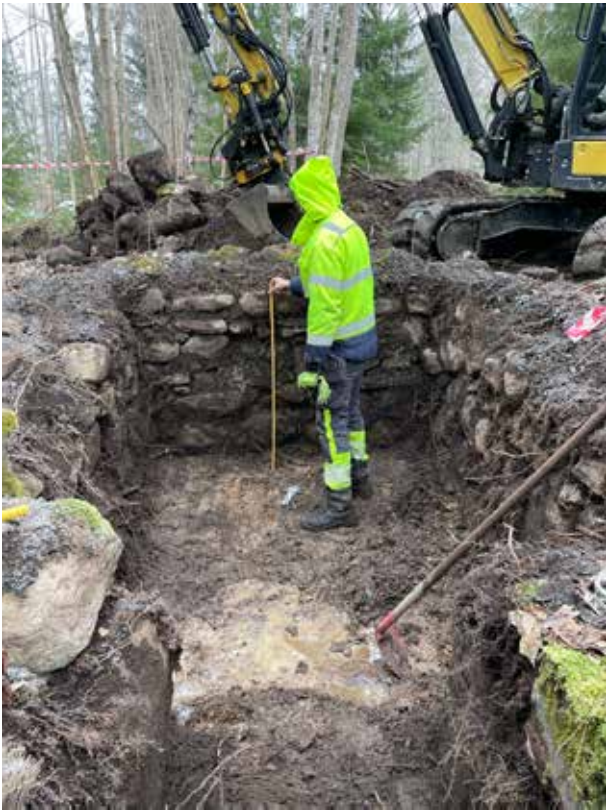
Figur 15. Anton Lazarides dokumenterar jordkällarens murar. Foto: Anna Beckman.

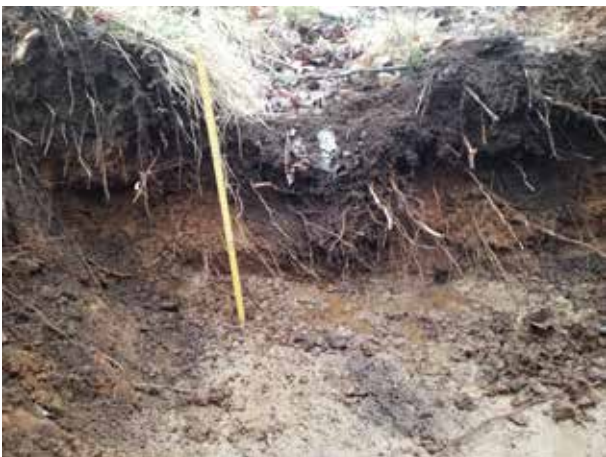
Gropen (K1898) påträffades i samband med inventeringen av ytan i form en nedsänkning i marken som mätte 1,3×0,8 meter i plan. Den undersöktes till hälften med hjälp av grävmaskin och visade då ett djup på 0,6 meter (se figur 17).

Figur 17. Gropen K1898 undersökt i profil. Foto: Anton Lazarides.

Det har inte gått att fastställa huruvida gropen är ett resultat av mänsklig aktivitet eller om det är en naturlig lämning.

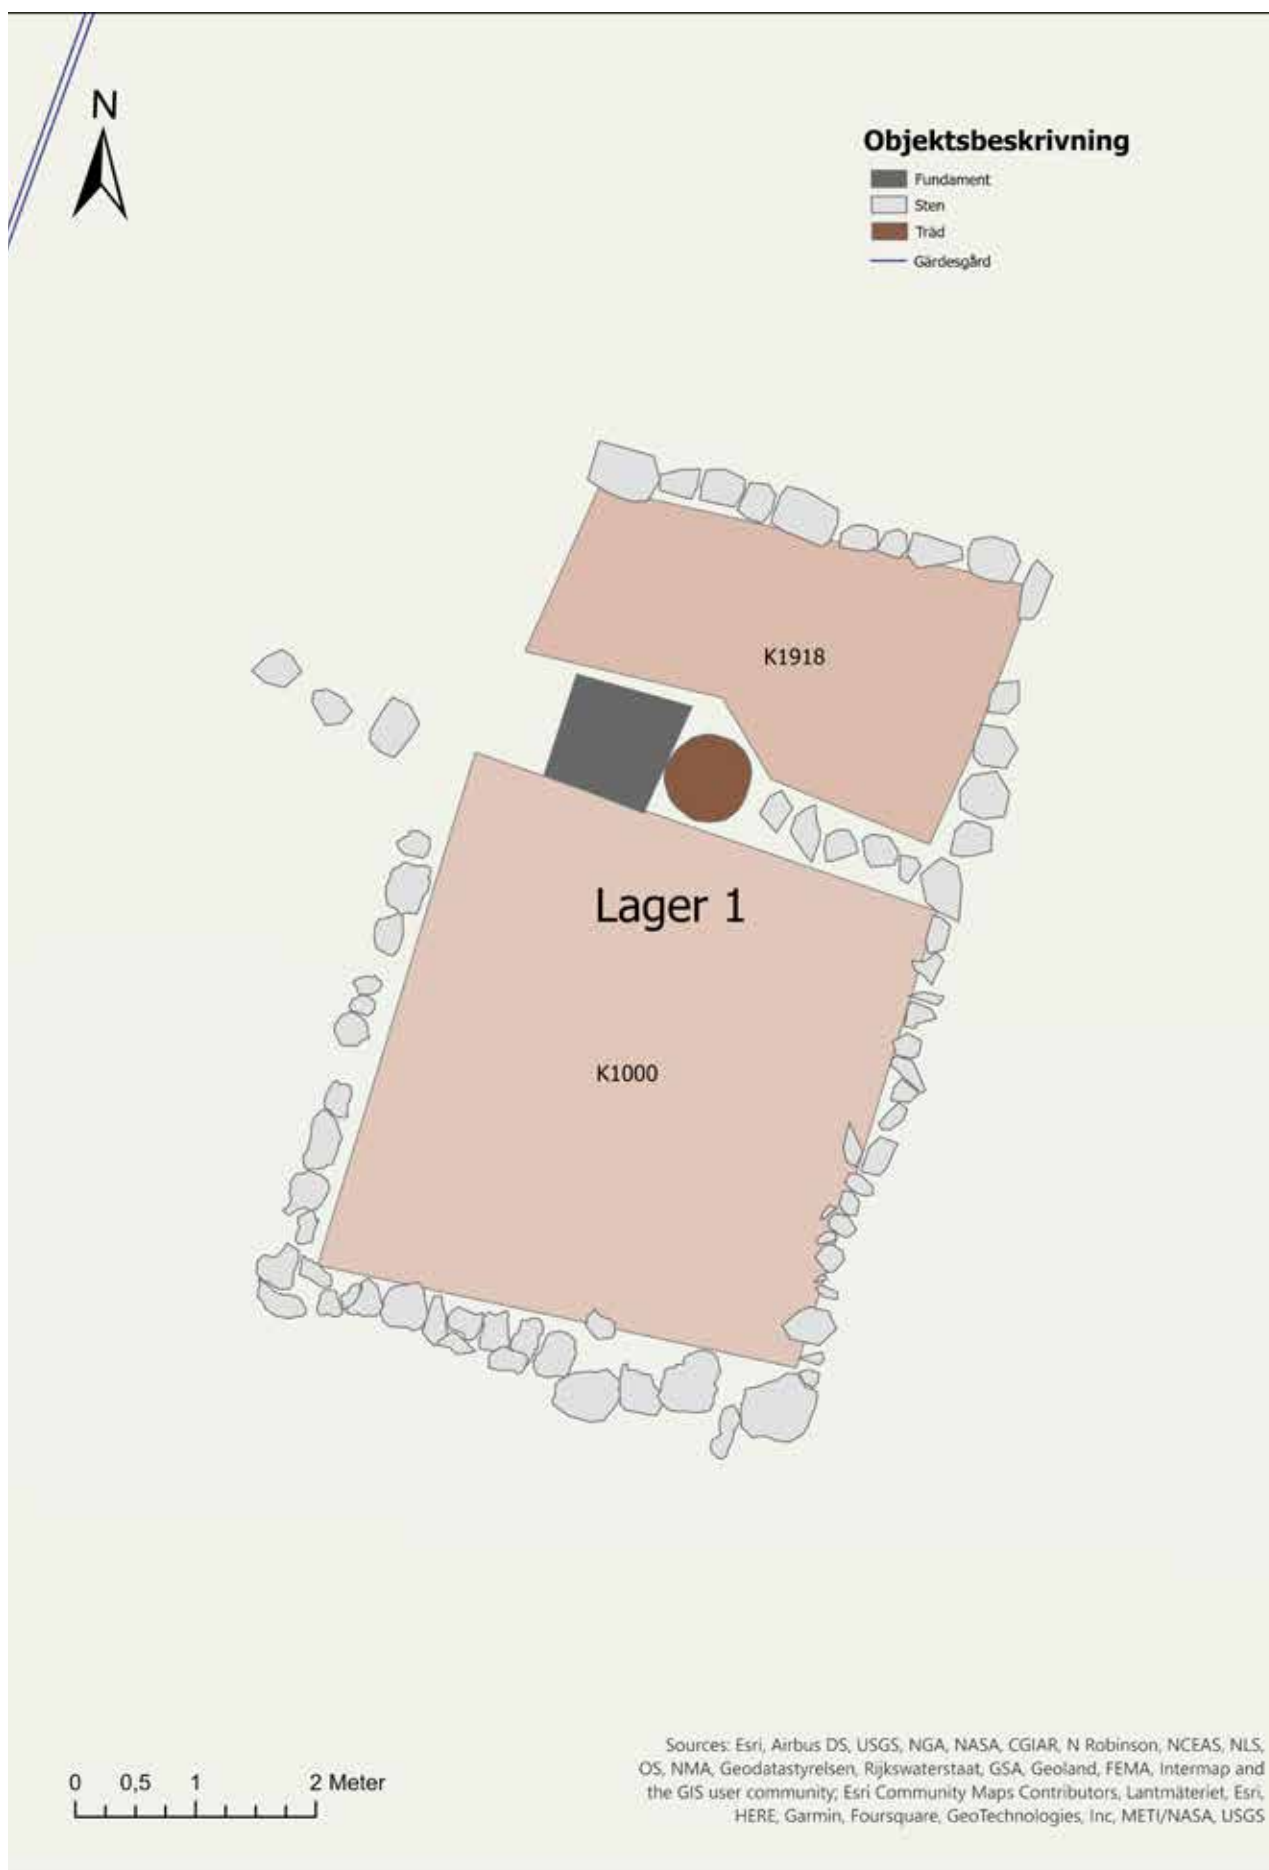
Bilaga 3. *Karta som visar utbredningen för Lager 1*

Lager 1, raseringslager (K1000 och K1918):

Det översta lagret bestod av svartbrun humös jord med frekventa inslag av krossat glas och takpannor. Lagret var cirka 0,1 meter djupt och har tolkats som matjord blandat med rasering. Lagret var omrört och ett flertal fynd av modern karaktär, såsom porslinskärvor och plastföremål, påträffades. Lager 1 kunde lokaliseras inom de båda rumsindelningarna, K1000 i det södra och större rummet och K1918 i det norra och mindre rummet (se bilaga 3).

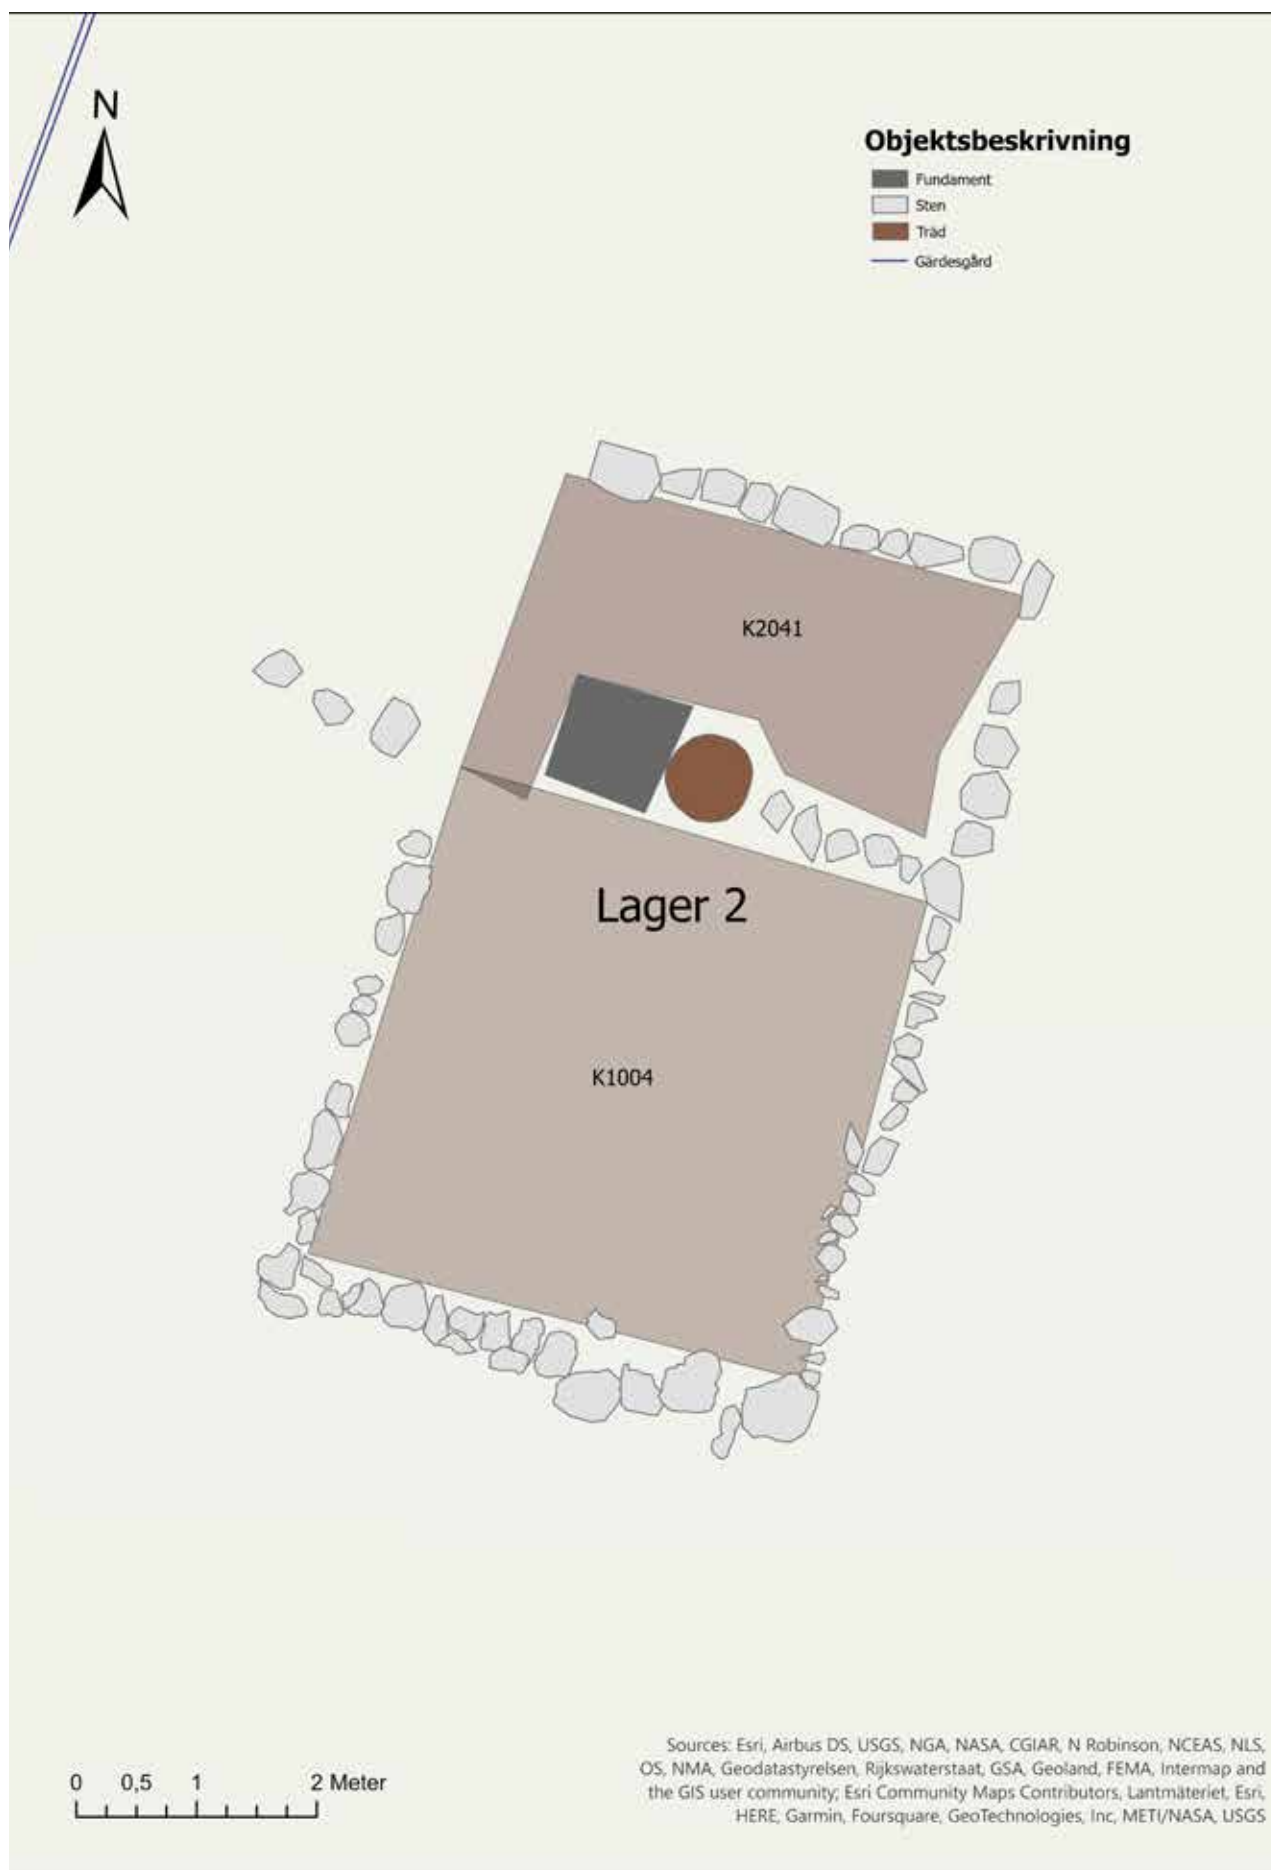
Bilaga 4. *Karta som visar utbredningen för Lager 2*

Lager 2, brandlager (K1004 och K2041):

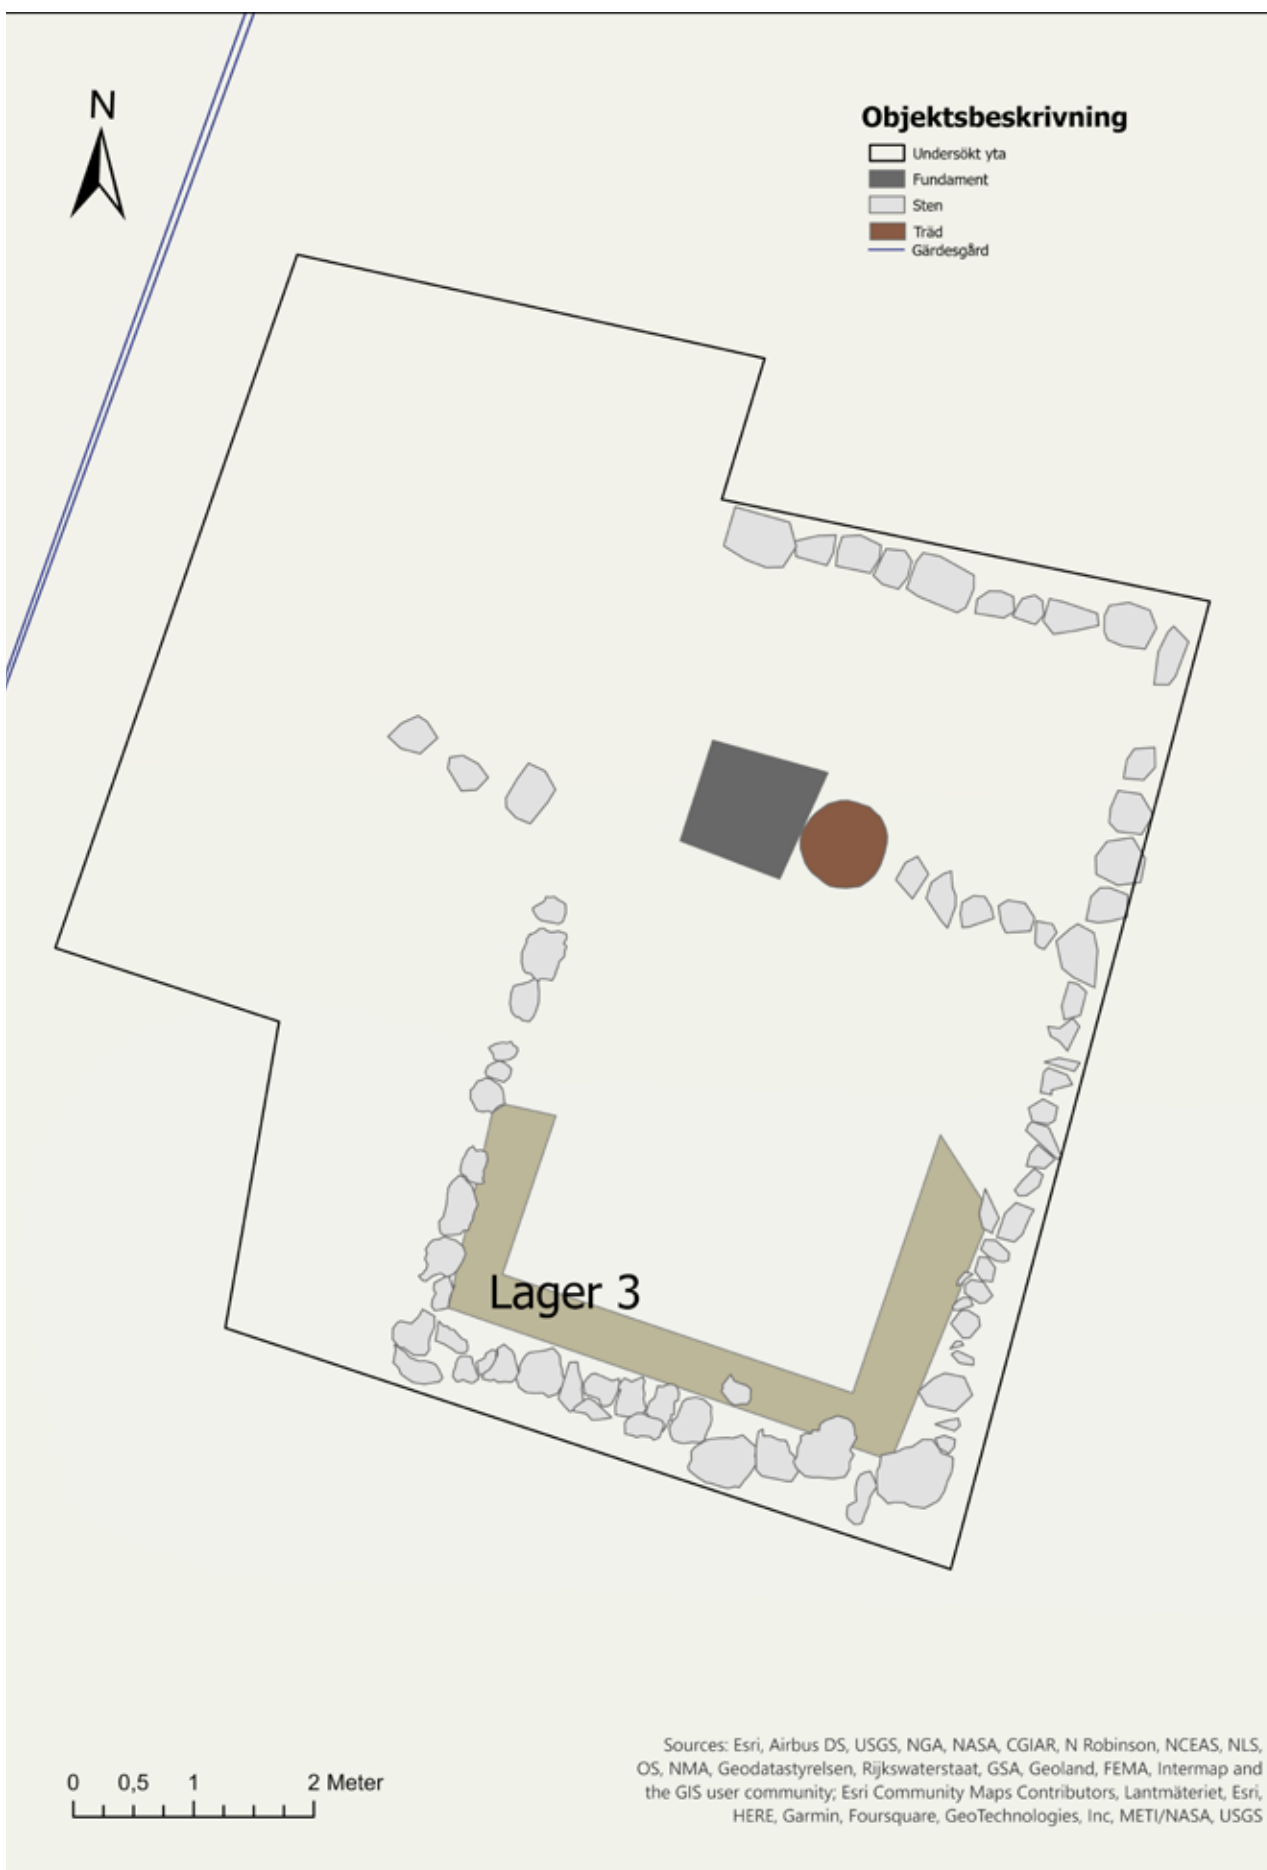
Bilaga 5. *Karta som visar utbredningen för Lager 3*

Lager 3, stenpackning (K1796):

Under K1004 inom Lager 2 framkom en stenpackning inom byggnadens södra del. Stenpackningen följde murens insida (se bilaga 5). Bland stenarna påträffades en hel del porslinskärvor och spik, både handsmidd och fabriksstillverkad.

Inom byggnadens södra del framkom en stenpackning (Lager 3) vars funktion är osäker. Den kan möjligen vara en rest av en tidigare byggnad, eller eventuellt utjämning för golv.

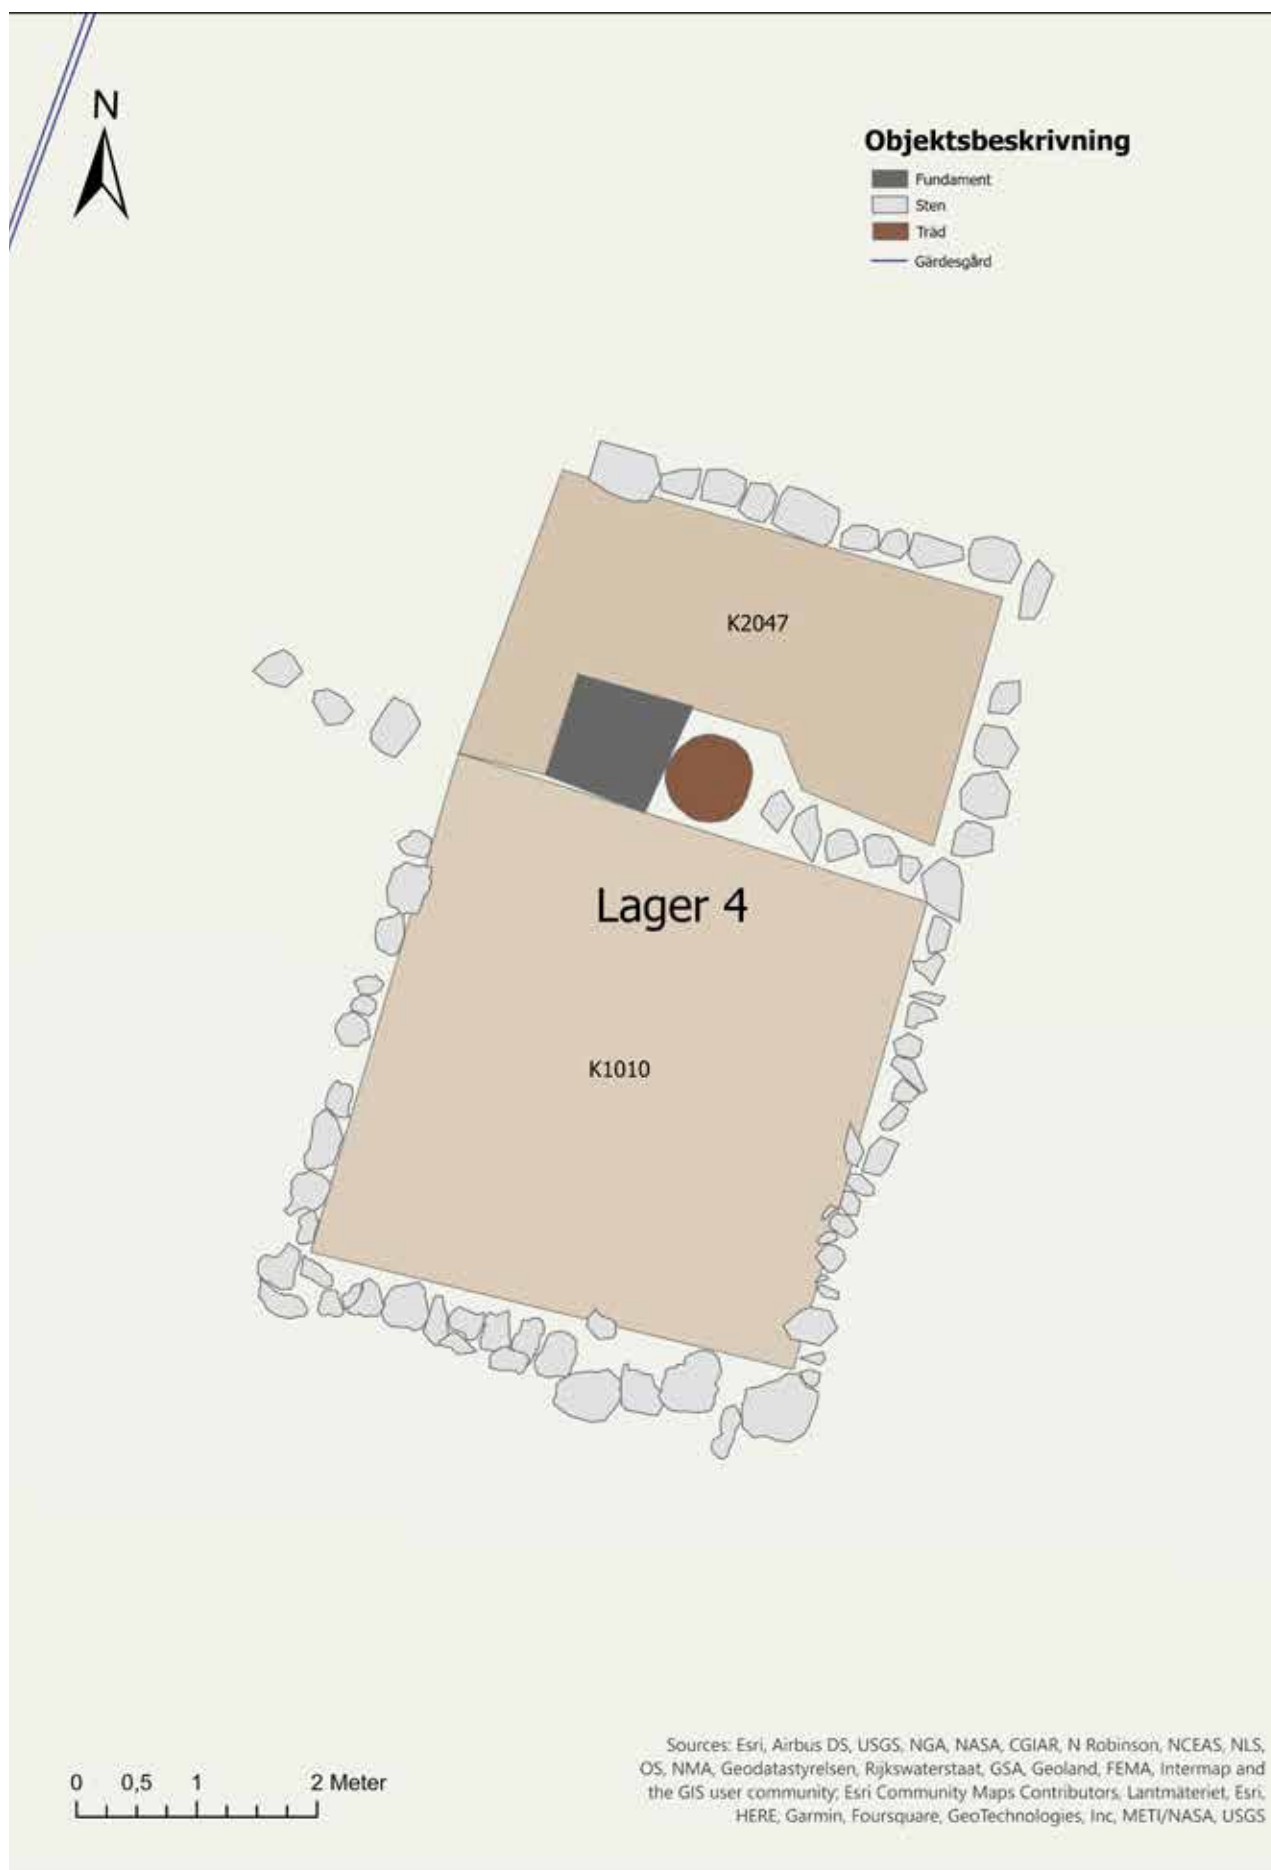
Bilaga 6. *Karta som visar utbredningen för Lager 4*

Lager 4, konstruktionssand (K1010 och K2047):

Lager 4 framkom under Lager 2 och 3 och utgjordes av gulbrun grusig sand. Enstaka fynd av porslinskärvor och krossat glas påträffades. Lagret var 0,12–0,18 meter djupt. Sanden blev grusigare mot botten där den övergick till morän. Eftersom detta lager framkom under brandlagret där det påträffades brända golvbrädor blir den sannolika tolkningen av lagret att detta har fungerat som ett konstruktionslager. Se bilaga 6 för karta över lagrets utbredning.
