# Hults höjd i Trollhättan - Detaljplaneskede

## PM Geoteknik

Uppdragsnr: 108 54 66 Version: 1.1 Datum: 2023-10-19

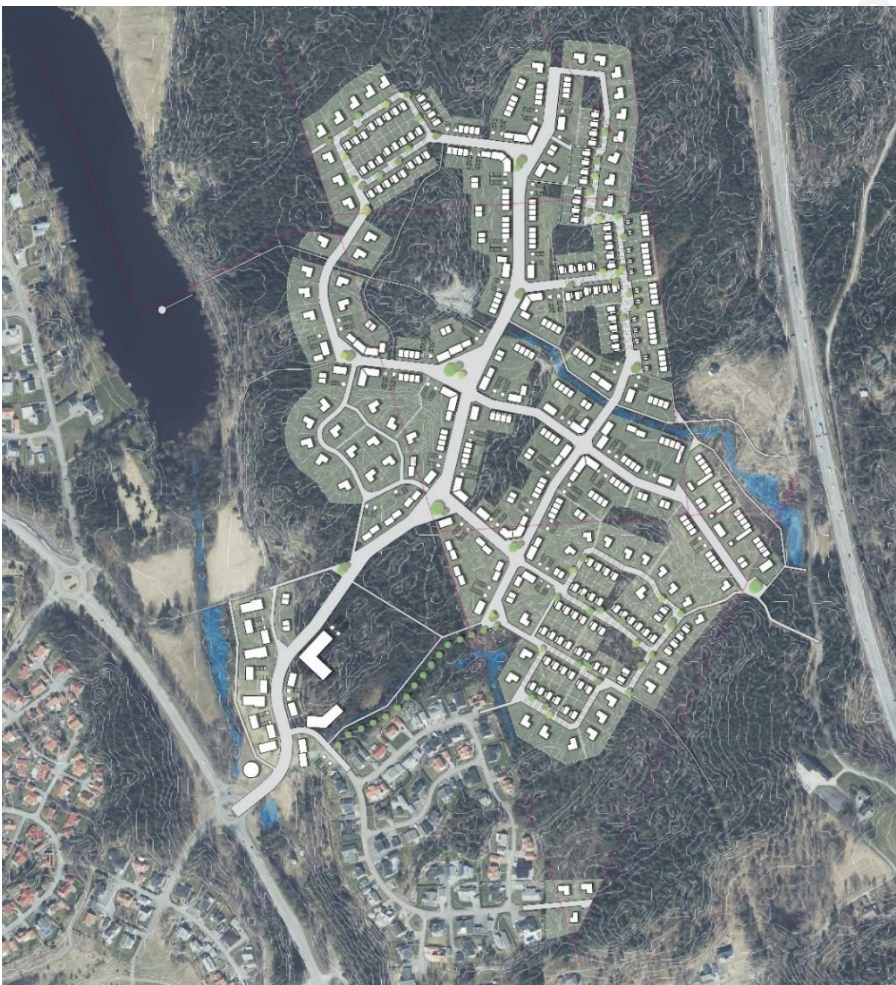
Figur 1. Bebyggelseförslag för området vid Hults höjd, daterad 2023-06-29.

I föreliggande PM Geoteknik redovisas de geotekniska förutsättningar för detaljplaneområdet. I Figur 1 nedan visar framtaget bebyggelseförslag.

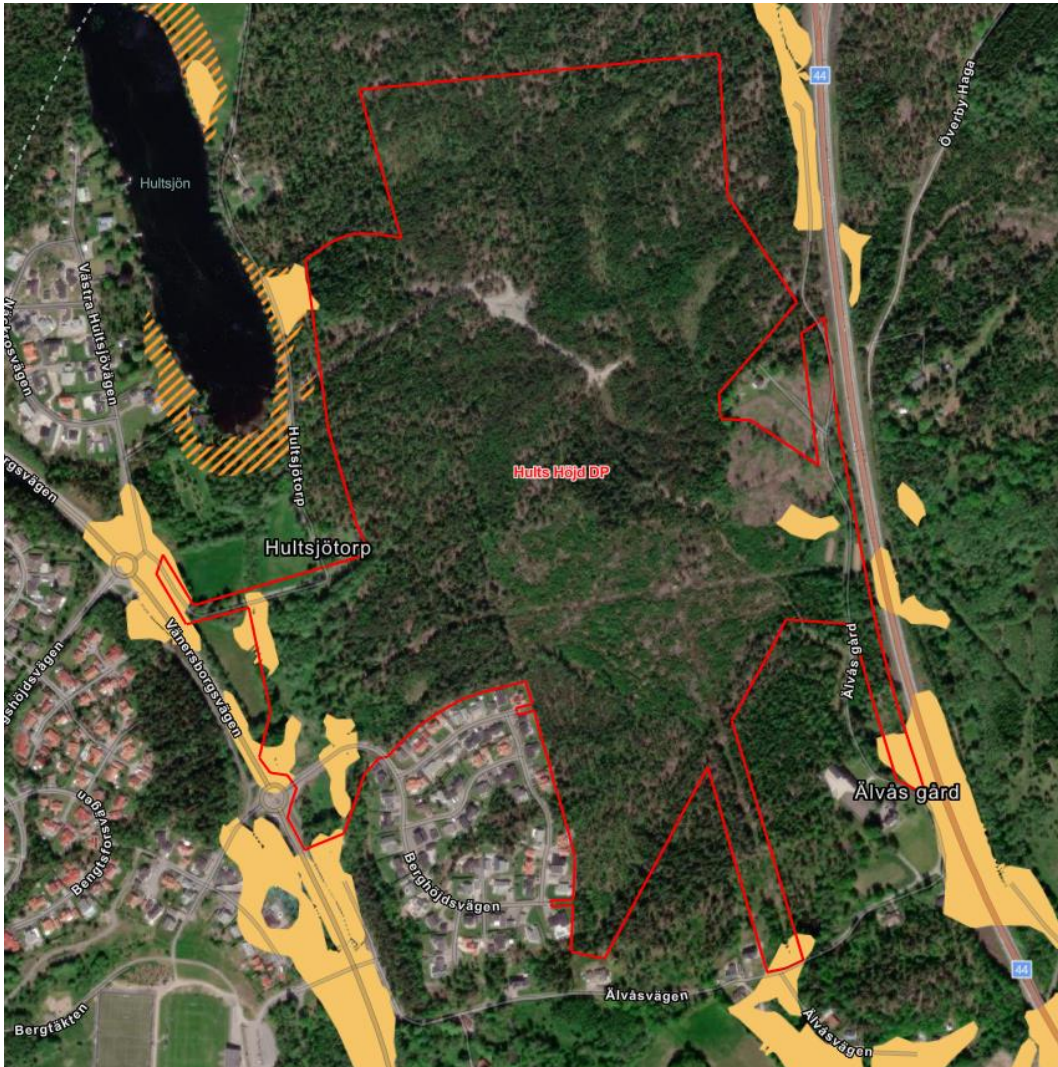
Figur 4 – Förutsättningar för skred i finkornig jordart markerat med gult, hämtad från SGU datum, 2023-08-15. Detaljplaneområdets indelning redovisas preliminärt i rött.

I Figur 4 redovisas förutsättningar för skred i finkornig jordart enligt SGU-karta. Den ger en översiktlig bild över områden där skredrisk kan förekomma.

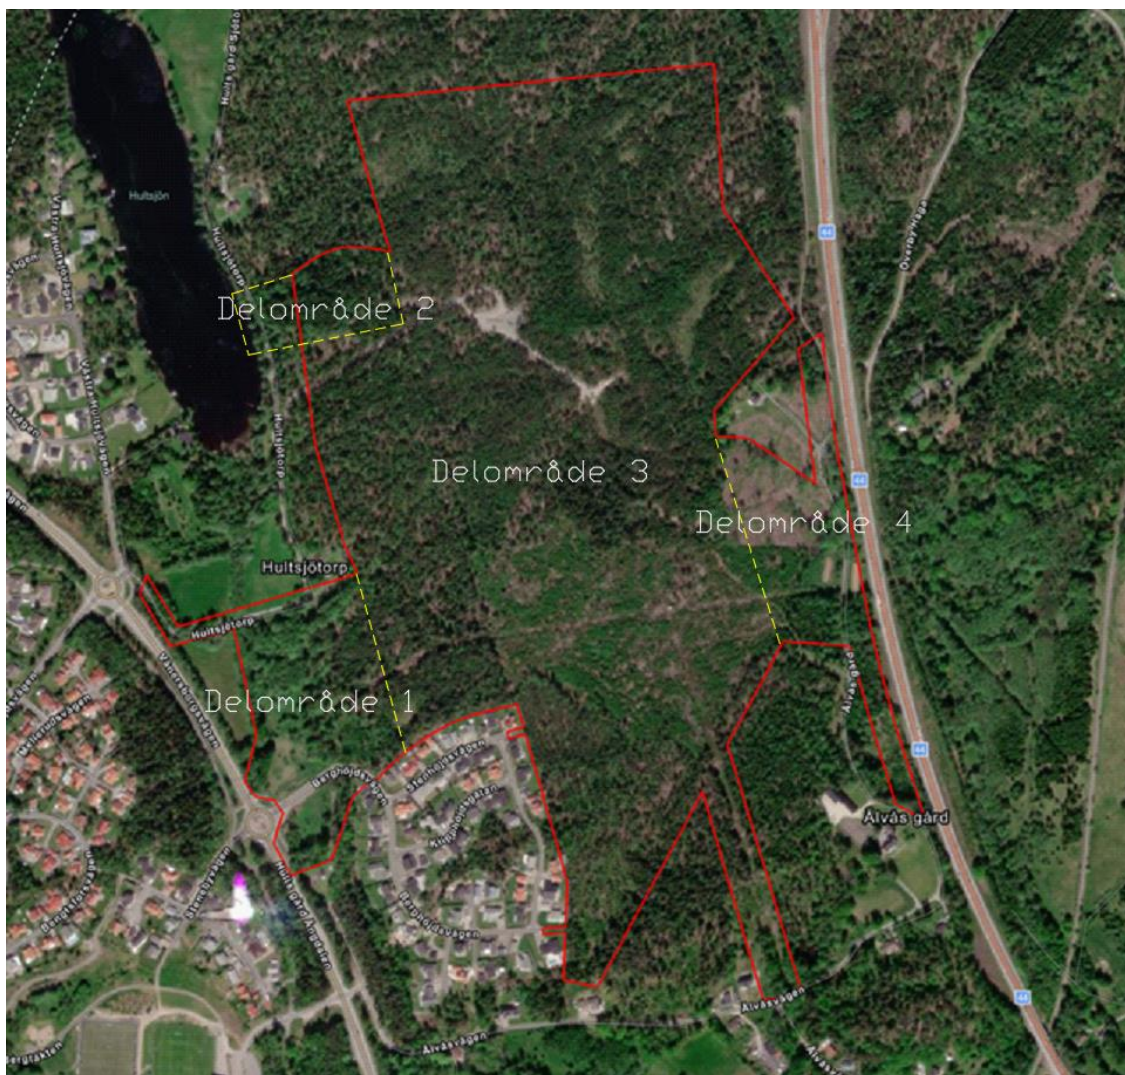
Figur 5 - Detaljplaneområdets indelning i delområden. Detaljplaneområdets indelning redovisas preliminärt i rött.

Detaljplaneområdet har delats in i 4 delområden enligt Figur 5. De geotekniska förutsättningarna inom de respektive delområdena bedöms som likartade. Nedan beskrivs de geotekniska förhållandena för respektive delområde.

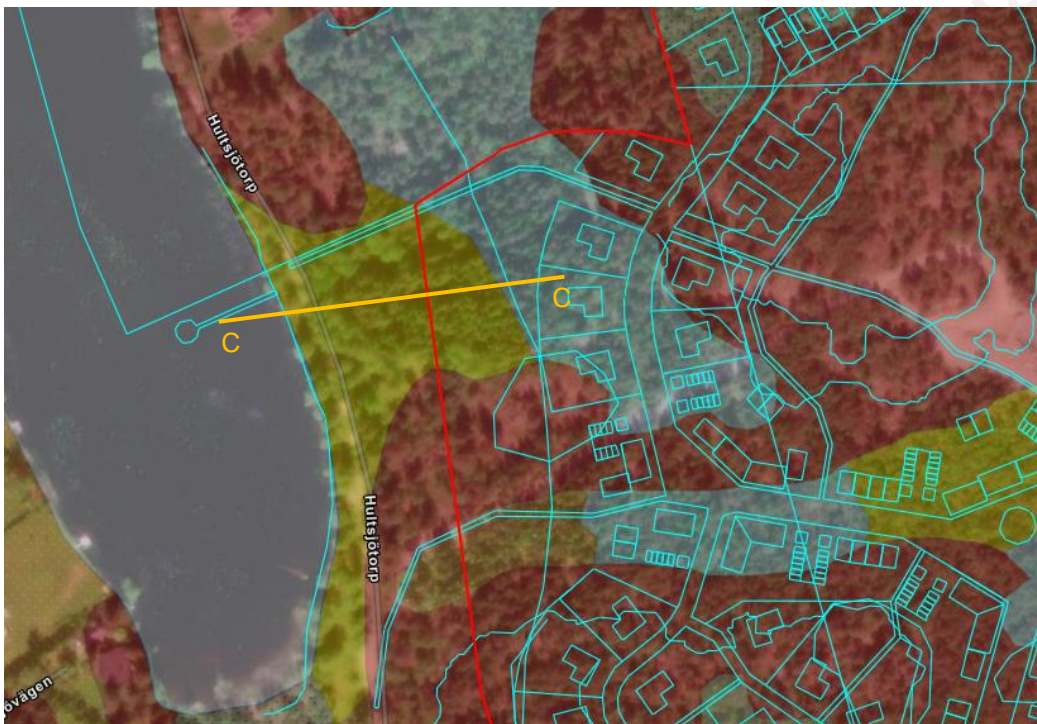
Figur 7 – Beräknad stabilitetsektion i delområde 2.

Beräkningssektion (C) i orange färg enligt Figur 7 nedan har beräknats.

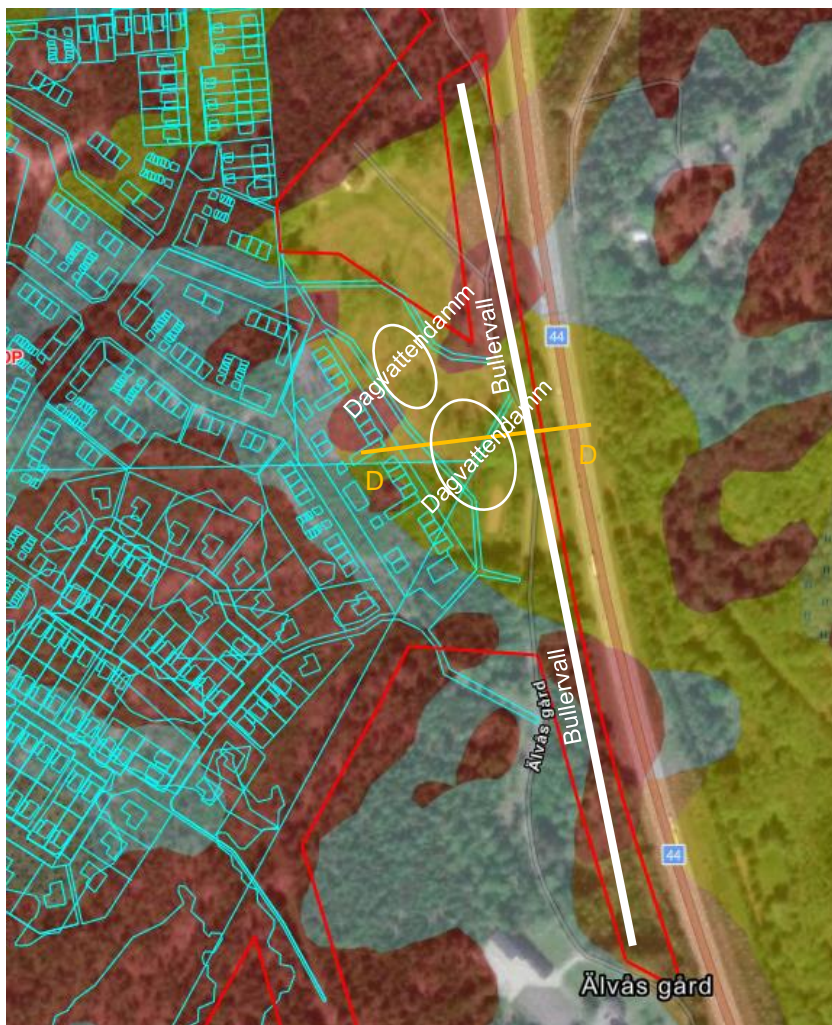
Figur 8 – Beräknad stabilitetsektion i delområde 4. Preliminär redovisning av detaljplanens utbredning redovisas i röd markering.

Beräkningssektion (D) enligt Figur 8 nedan har studerats.

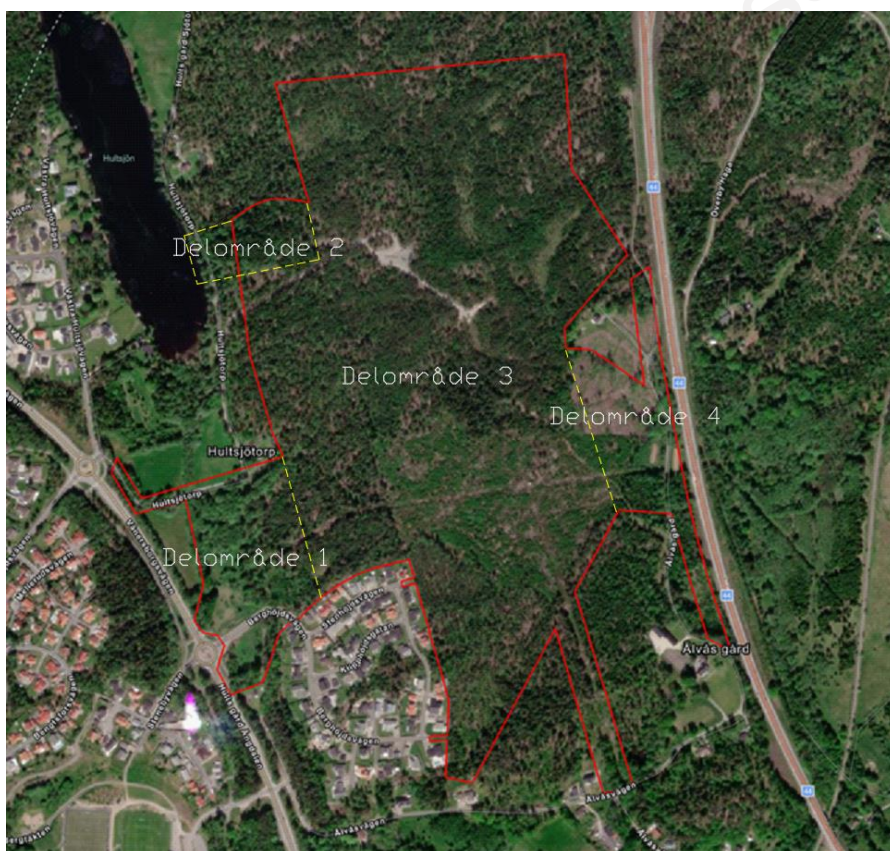
Figur 10 - Detaljplaneområdets indelning i delområden preliminärt.

För att beskriva de geotekniska förhållandena inom detaljplanen, har en indelning utförts i följande delområden 1–4.

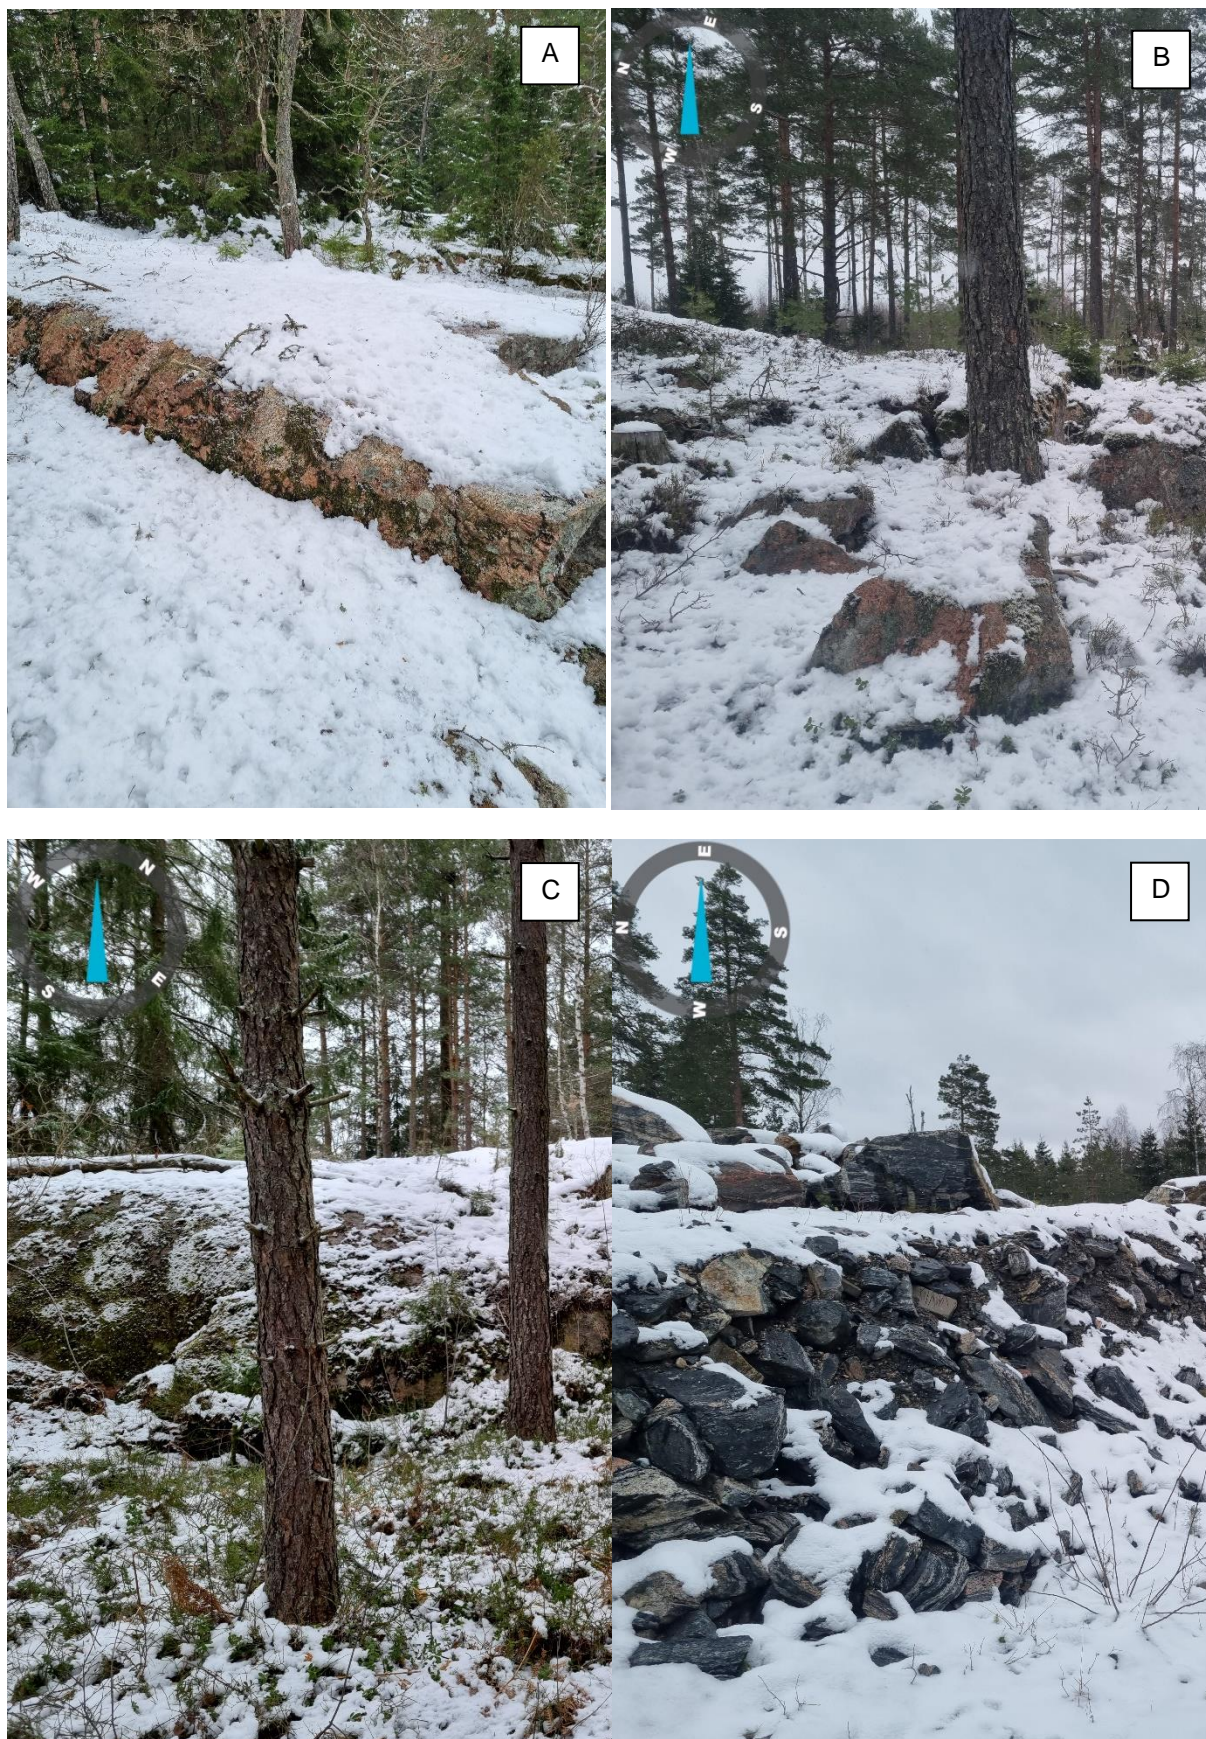
Figur 3 A. Låg bergslänt i detaljplaneområdets södra del. B. Blockområde i områdets nordöstra del, vy mot öst. C. Låg bergslänt i områdets västra del, vy mot nordväst. D. Fyllnadsområde i områdets norra del, vy mot öst.

Förekomsten av berg i dagen i området består till största delen av låga samt naturliga bergslänter, ca 1–3 m höga, se röda områden i Figur 2. Varierande topografi mellan träsk/våtmarksområden samt berg i dagen kan medföra höjdskillnader på ca 10–12 m. Slänterna förefaller inte branta utan är uppdelade i naturliga terrasser, vilket resulterar i en flackare lutning, se Figur 3 A-C.

I den norra delen av området förekommer ett uppfyllt område av ca 100x130 m, se blå cirkel i Figur 2. Fyllnadsområdet utförs av sprängsten och är ungefär 5 meter högt, se Figur 3 D.

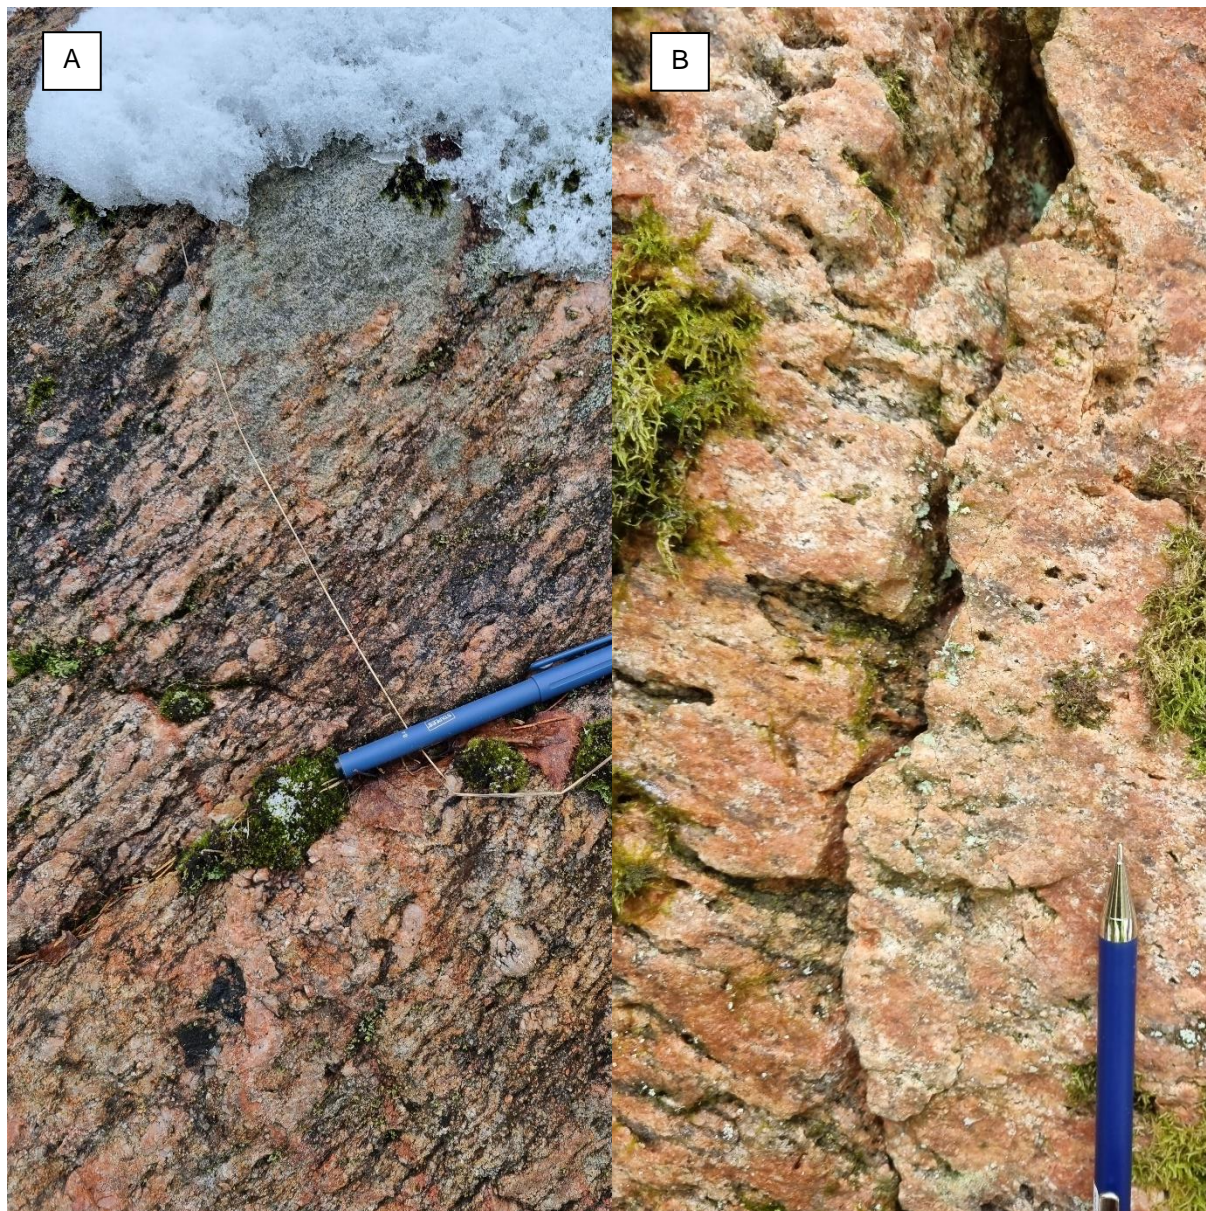
Figur 4 A. Röd-grå medelkorning granitoid med 1–2 cm stora kalifältspat porfyroklastar. Bergarten uppvisar ställvis foliation. Foto taget i områdets centrala del. B. Röd granitoid utan tydlig foliation. Foto taget i norra delen av området.

Detta bekräftar av fältobservationer. Bergarten kan beskrivas som röd till rödgrå medelkorning granitoid med 1–2 cm stora porfyroklastar av kalifältspat, se Figur 4. Förekomsten av foliation i bergarten varierar inom området, med ingen tydlig foliation i de södra delarna till måttlig foliation i de centrala samt norra delarna, se Figur 4.

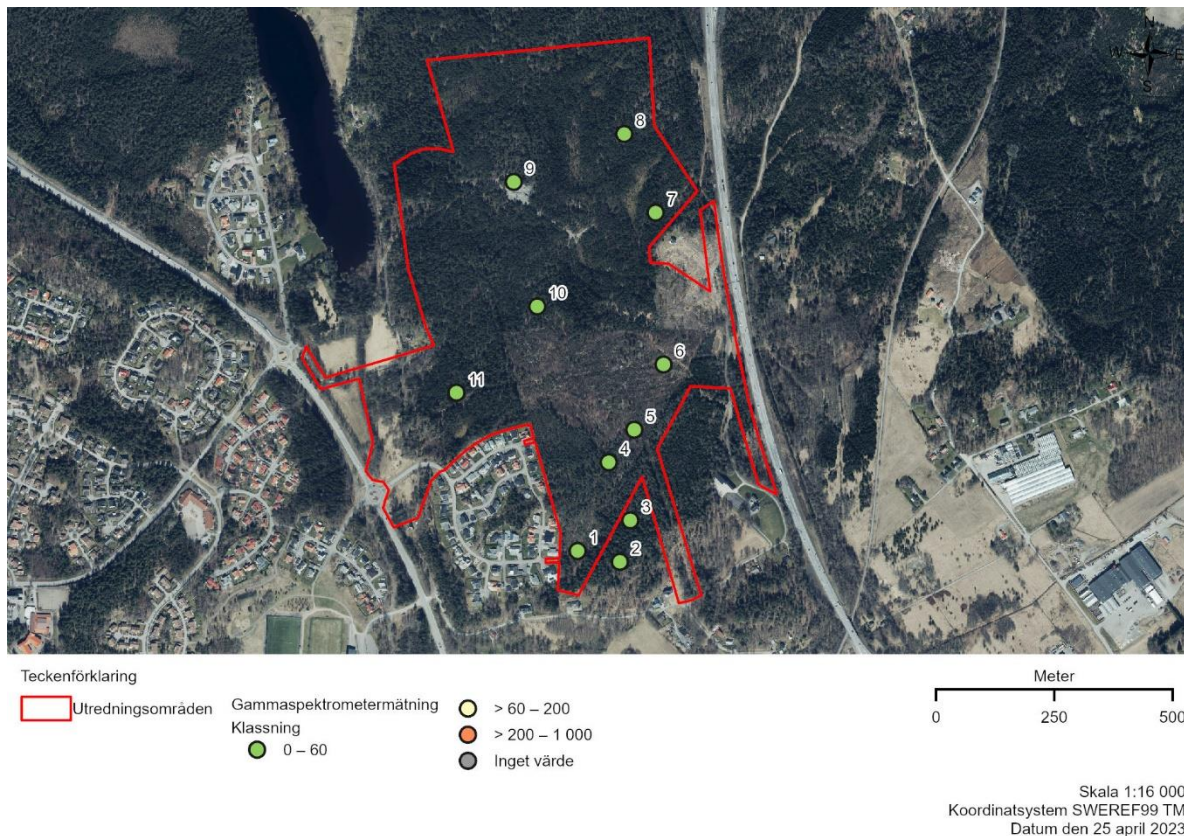
Figur 6 De elva mätpunkternas lokalisering i och utanför området markerade med gröna, gula och röda cirklar beroende på radiumaktiviteten (Bq/kg).

Gammaspektrometermätning utfördes vid elva lokaler med en GT 32 SUPER-SPEC på fast berg, för mätningarnas ungefärliga position, se Figur 6. Varje mätning varade i 3 min, 180 s. Mätningen inkluderar dosrat<sup>1</sup>, kalium, uran och torium. Dessa används för att beräkna aktivitetsindex samt radiumhalt. Radiumhalt används som en uppskattning av radonavgång genom sönderfall av Radium<sup>226</sup> till Radon<sup>222</sup>. Aktivitetsindex (AI) är ett viktat mått utifrån koncentrationen av nukleider och används för att beräkna stråldos över tid och därmed lämplighet av material vid byggnation. Resultatet för gammaspektrometermätningen presenteras i Tabell 2, detta jämförs med respektive gränsvärden för låg-, normal- och högradon i Tabell 3.
