**DAGVATTENUTREDNING**  
**Kv Kuratorn 2, Trollhättans stad**

Uppdrag Dagvattenutredning kv Kuratorn 2, Trollhättans stad		Uppdragsnr. 20044	
Uppdragsgivare A-sidan arkitektkontor AB		Kontaktperson Camilla Thunmarker	
Konsult Marktema AB	Status Slutversion	Datum 2020-11-06	Senast rev.
Uppdragsansvarig Annika Ritzman			
Handläggare Annika Ritzman			
Granskad av David Källman			
<b>MARKTEMA AB</b> Propellervägen 4A 183 62 Täby Organisationsnr 556413-8005 Telefon 08-732 58 00 E-post info@marktema.se www.marktema.se

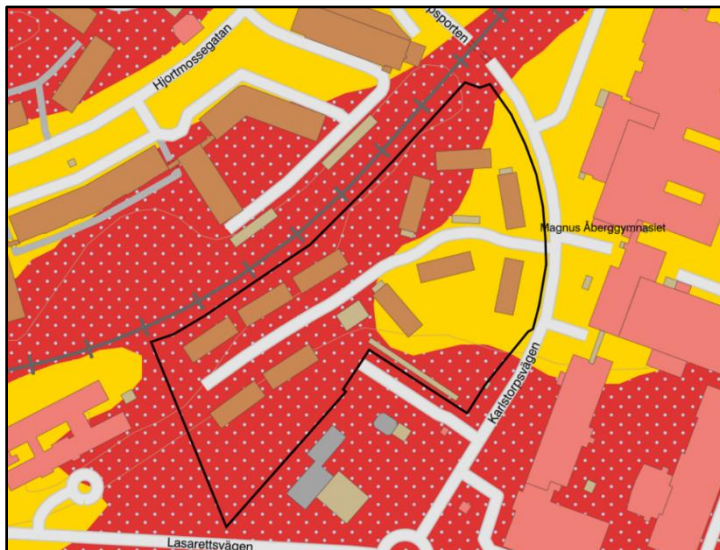
Figur 3. Jordartskarta från SGU (2019). Gult raster representeras av lera. Rött prickigt raster representeras av morän som underlagras av berg eller berg i dagen.

Enligt kartunderlag från Sveriges Geologiska Undersökning (SGU 2019) antas marken inom planområdet delvis bestå av urberg överlagrat av tunt eller osammanhängande lager av morän och delvis av glacial lera. Se figur 3. Resultatet av geoteknisk undersökning utförd av Bohusgeo AB (2020) går i linje med detta, vilken anger att jordlagren i undersökt område i huvudsak utgörs av friktionsjord samt att det lokalt finns inslag av lera. I miljöteknisk markundersökning av Enviro Miljöteknik AB (2020) framgår att de vid fältobservation även påträffat fyllnadsmassor i några provpunkter samt gyttja i en punkt.

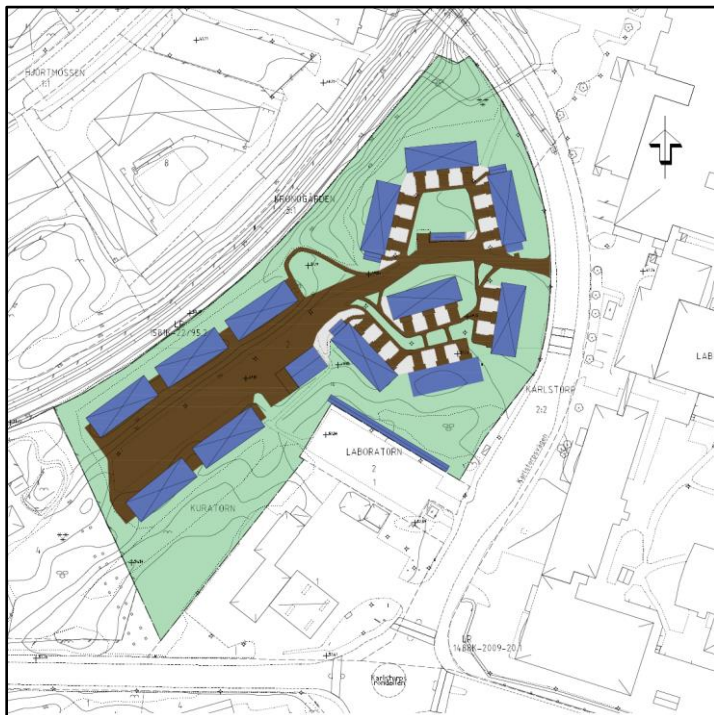
Figur 8. Befintlig markanvändning.

En förenklad bedömning av den förändring mellan befintlig och planerad markanvändning som exploateringen innebär redovisas i figur 8 och 9 samt i tabell 1. Det eventuella parkeringsdäcket är ej illustrerat i nedan figurer, men invägt i tabell 1.

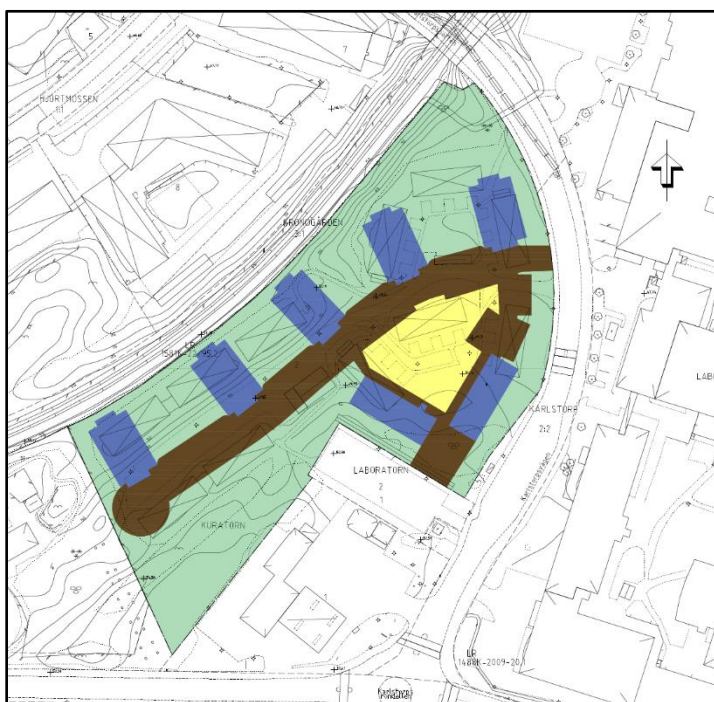
Figur 9. Planerad markanvändning.

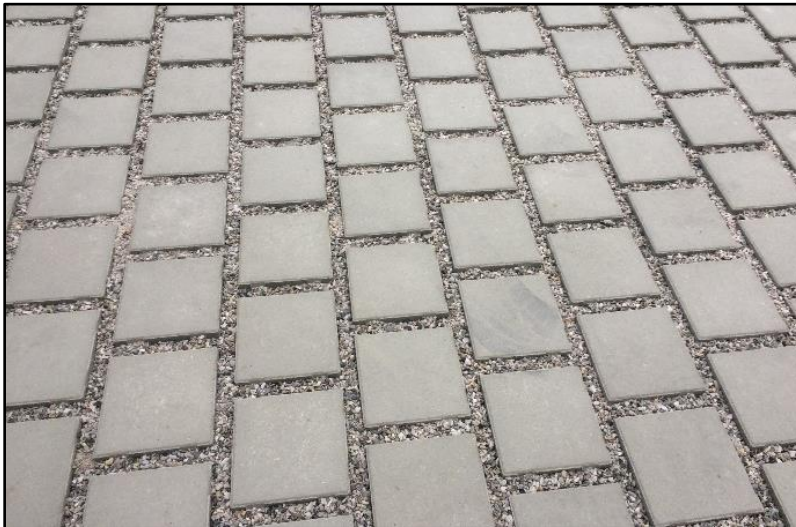
Figur 14. Exempel på marksten med genomsläppliga fogar.

I illustrerat förslag anläggs markparkeringsytor med genomsläpplig beläggning. Parkeringsytor förses med brunn i lågpunkt för vidareledning av dagvatten som inte hinner infiltrera. Utöver att genomsläpplig beläggning kan förväntas ha viss renande effekt bidrar det även till att minska områdets beräknade behov om erforderlig fördröjning. Figur 14 visar exempel på genomsläpplig markbeläggning.

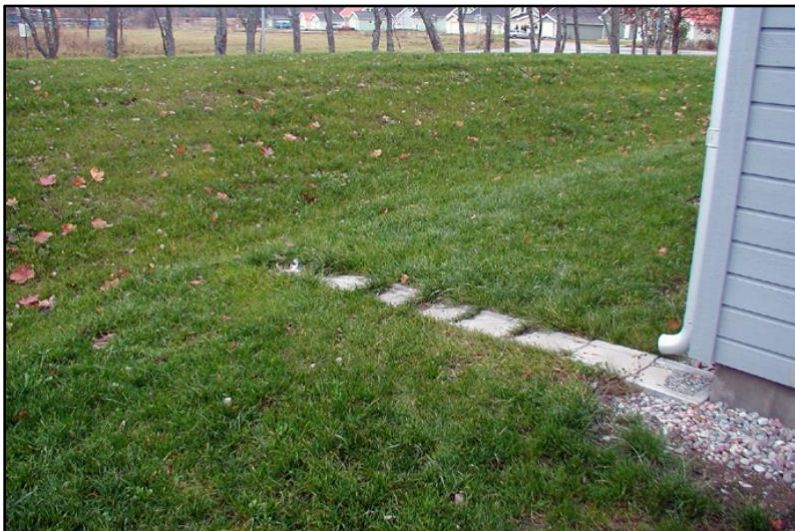
Figur 16. Exempel på ytlig avledning av takvatten mot nedsänkt yta via stuprörsutkastare (SVOA u.å.).

Dagvatten från takytor och gårdsmark förväntas inte vara särskilt förorenat, däremot är det i behov utav att fördröjas. För tak- och gårdsytor föreslås i den mån det är möjligt översilning över grön infiltrationsyta, svackdike eller annan genomsläpplig beläggning. Infiltrationsytan bör vara något nedsänkt i förhållande till omgivande mark samt förses med bräddfunktion. Om nedsänkt ytor ej är önskvärt är underjordisk stenkista med strypt utlopp en alternativ lösning. Se figur 16.

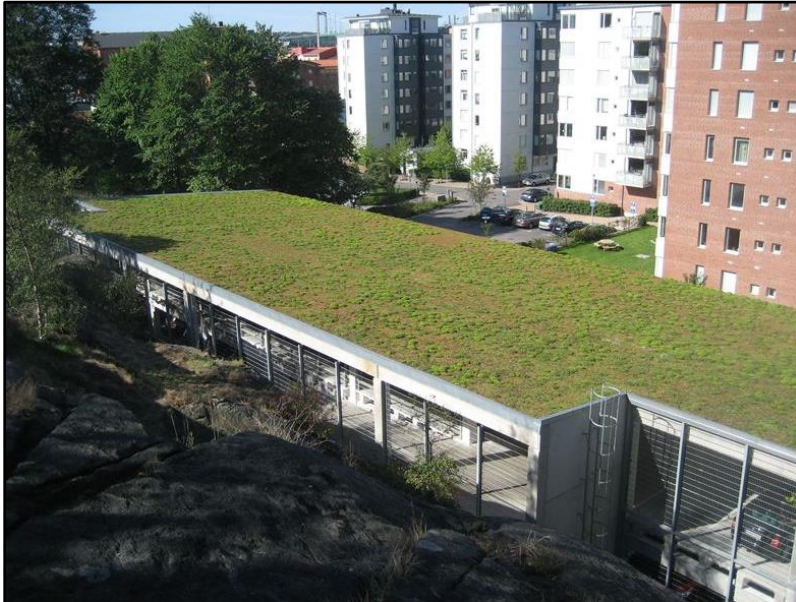
Figur 17. Exempel på utförande med sedumtak på parkeringsdäck (Vegtech 2006).

Kvarterets eventuella parkeringsdäck föreslås förses med grönt tak. Gröna tak har god effekt på små regn och kan på så sätt minska den årliga belastningen på ledningsnät. Grönt tak istället för konventionellt tak bidrar även till att minska områdets beräknade behov om erforderlig fördröjning. Se figur 17.
